INFORME N° 076 -2023-GR CUSCO/GEREPRO-SGDP-Acui.

ASUNTO : Estado situacional Centros Piscícolas de Langui y Echarati

Centro Piscícola Langui

Centro Piscícola Echarati Echarati – La Convención - Cusco

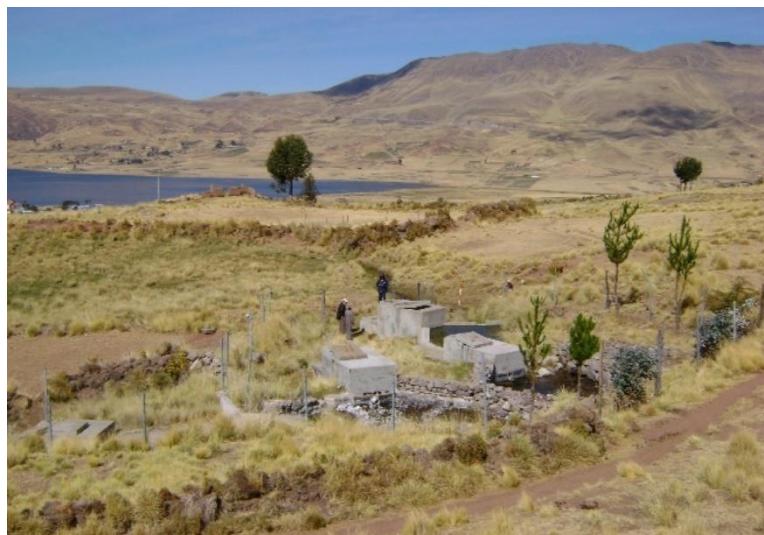
Manante Canchis Pugio

Detalle	infraestructuras	Condición
Captación	Caja de captación material concreto armado	Falta mantenimiento
Fuente hídrica	Manante Canchis pugio	Operativo, falta mantenimiento de

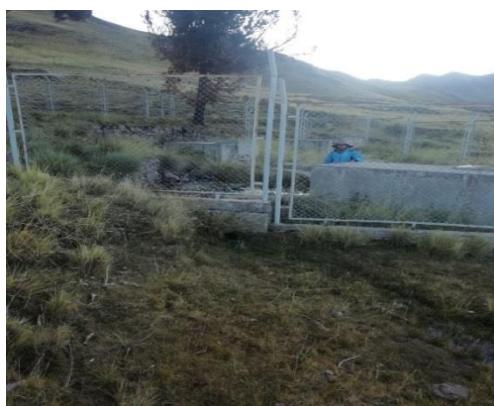
Cajas de captación material concreto armado, cerco perimétrico con malla olímpica y una puerta de acceso

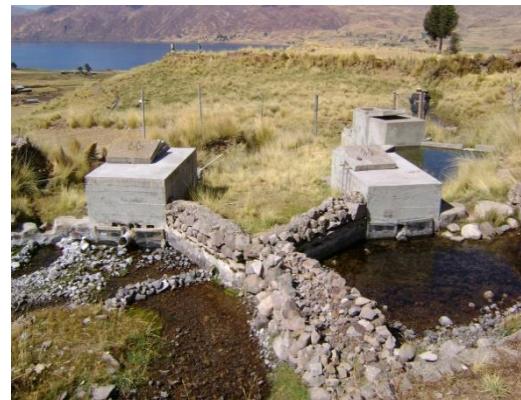
Requiere limpieza vegetación, reparar puerta, tubería de salida y candado

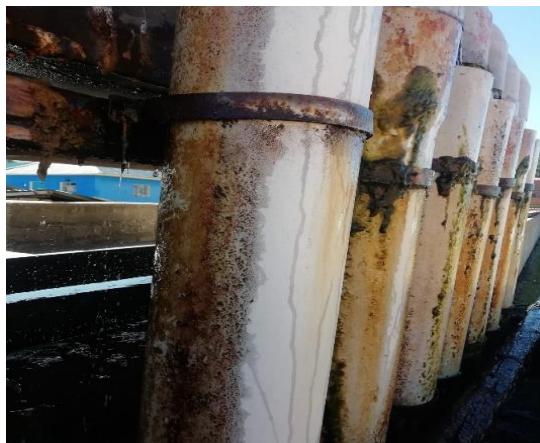
Caja rompe presión y eliminación de gases, caja de concreto armado que data de más de 30 años.

Caja rompe presión, disipación de gases y de distribución de agua a través de caja de llaves

Requiere nueva caja y la instalación de un nuevo sistema de eliminación de gases.

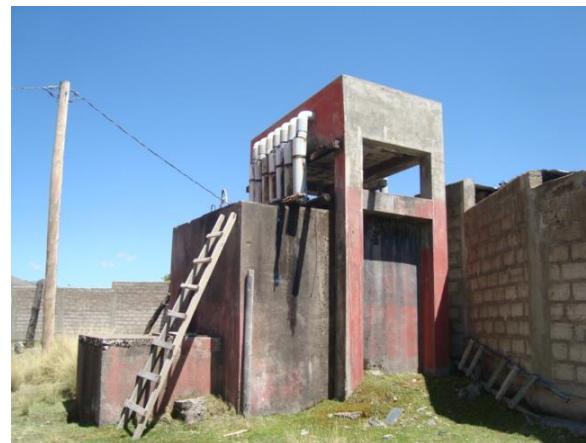
Requiere de nueva construcción de todo el sistema y la distribución sea independiente

Nueva instalación de distribución de agua directa hacia las sala de incubación, sala de artezas y batería de alevinaje.

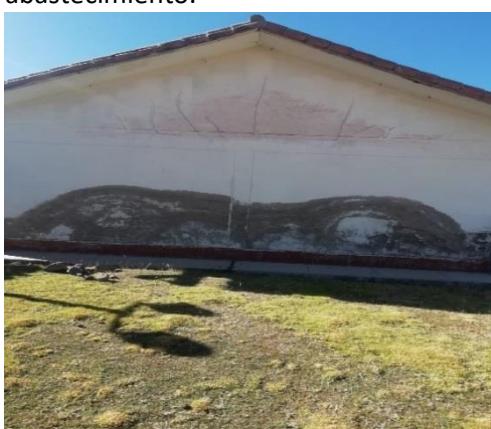
Sala incubación

Requiere de cambio de puerta de acceso y/o repaintado, maderamen en mal estado por acción de la lluvia

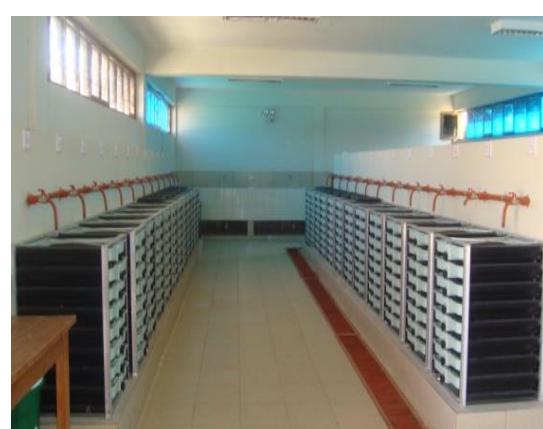
Red hidráulica que pasa por la pared de dicha sala esta deteriorada, produciendo fuga de agua que ha humedecido la pared, requiere reparación y o cambio de nueva línea de abastecimiento.

Red hidráulica que pasa por la pared, con fuga de agua, que humedece la pared

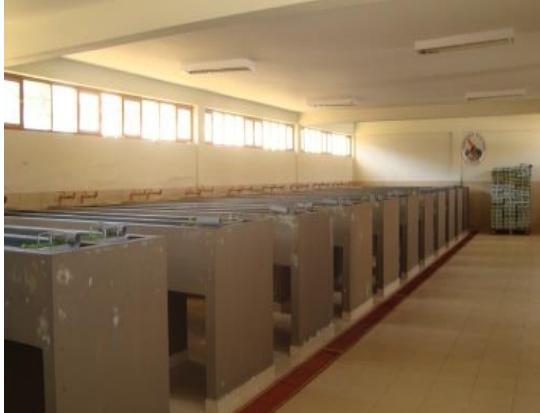
Sala de artezas

Mantenimiento de artezas, repaintado de las paredes y piso interior con alquitrán, requiere de cambio de puerta de acceso y/o repaintado, maderamen en mal estado por acción de la lluvia.

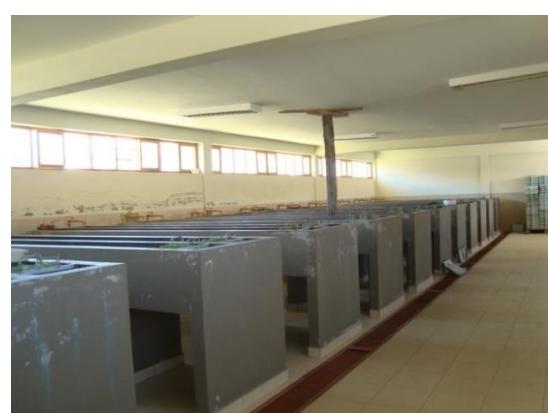
Hundimiento del techo, por deficiencia en la estructura de soporte, provocando el hundimiento del cielo raso, requiere de su reparación.

Por problemas estructurales del techo,
Hundimiento del cielo raso

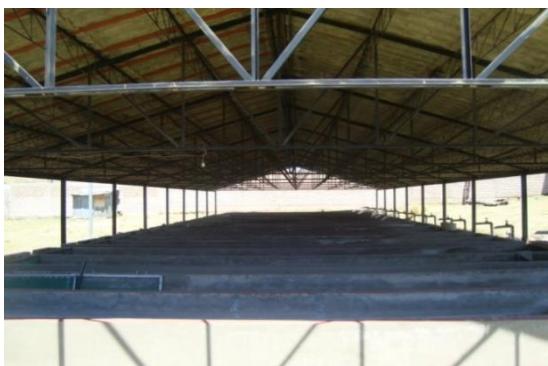
Batería de estanques de alevinaje

Batería de estanques de alevinaje.- Requiere de mantenimiento y reparación de muros, paredes y piso - tarajeado

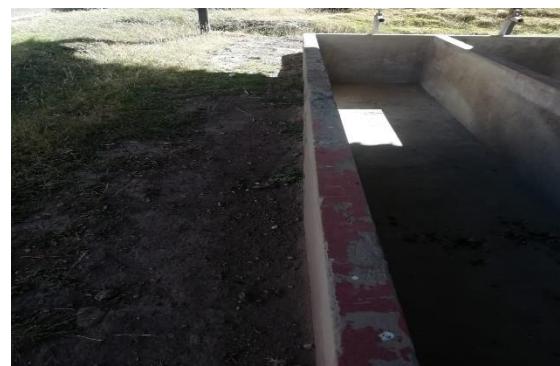
Deterioro de tarajeados del estanque

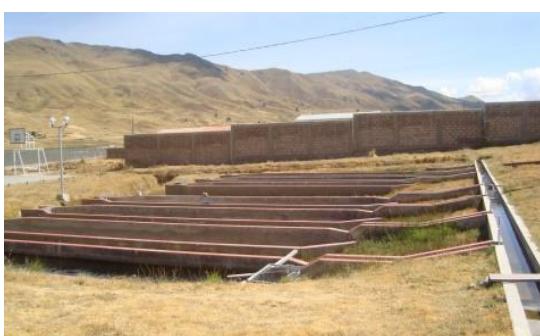
Batería de estanques de juveniles

Batería de estanques requiere de mantenimiento y reparación de muros recubiertos con cemento.

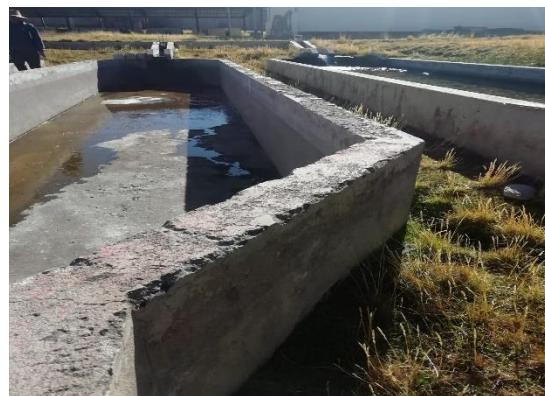
Deterioro de tarajeados del estanque

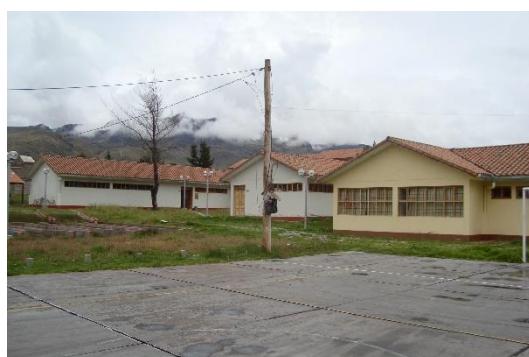
Sala incubación, almacén alimentos y vivienda huéspedes

Mantenimiento y reparación del techo y cielo raso.

Cambio y/o repintado de ventanas, deteriorado por acción de la lluvia

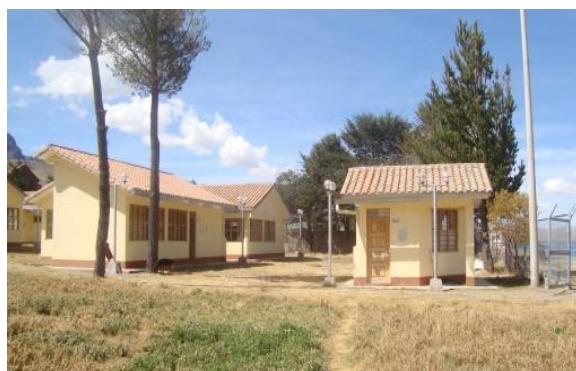
Jefatura del Centro, sala de capacitación y guardianía

Requiere de cambio de puerta de acceso y/o repaintado, maderamen en mal estado por acción de la lluvia.
Cambio o repaintado de ventanas, deteriorado por acción de la lluvia.

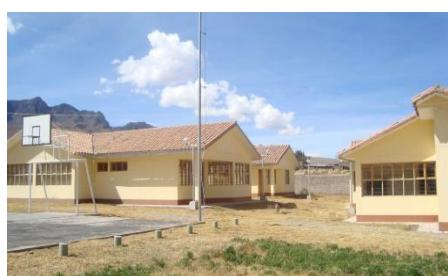
Vivienda de personal y huéspedes

Mantenimiento y reparación de techos y cielo raso, goteras por acción de la lluvia
Cambio de puerta de acceso y/o repaintada
Cambio de ventanas y/o repaintado, deteriorado por acción de la lluvia
Cambio de los pisos de los ambientes de sala comedor y dormitorios, deteriorados por acción de las goteras.

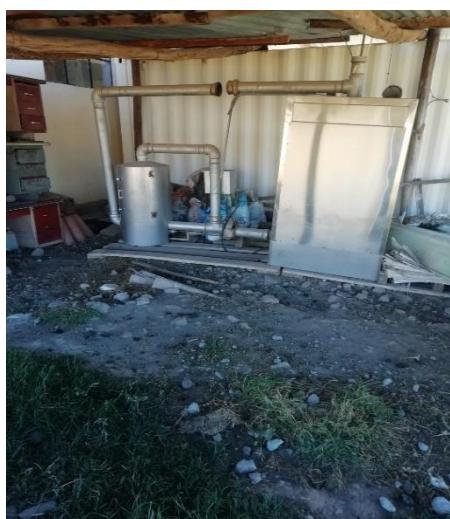
Ahumador al frio y caliente

Requiere mantenimiento y reparación

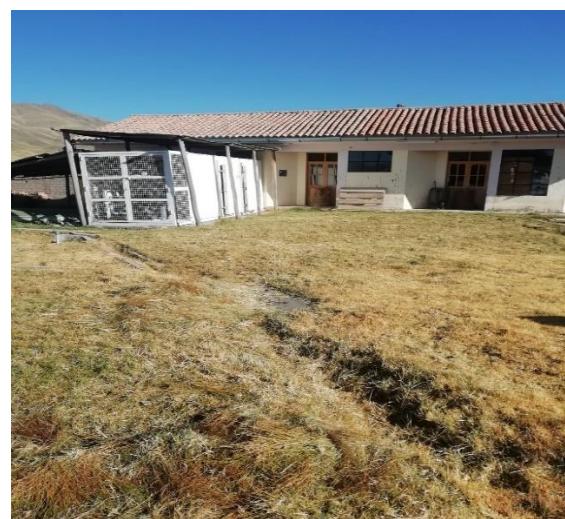
Ambientes para procesamiento primario

Cámara frigorífica no funciona requiere energía trifásica

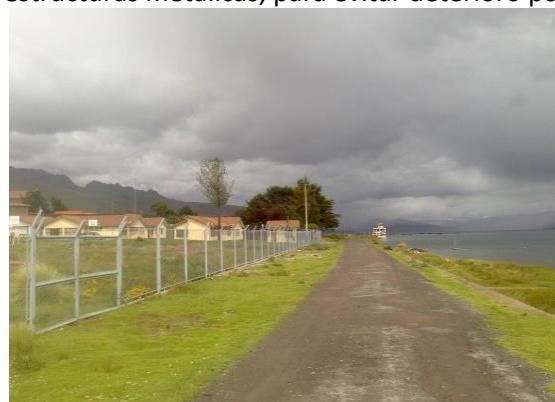
Requiere de repaintadas estructuras metálicas, para evitar deterioro por acción de las lluvias

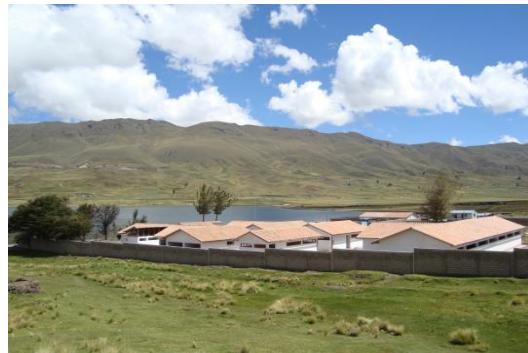
Falta realizar con cemento los muros, para proteger de la lluvia y su pronto deterioro.

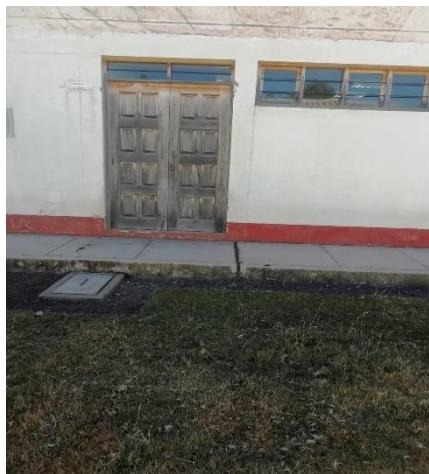
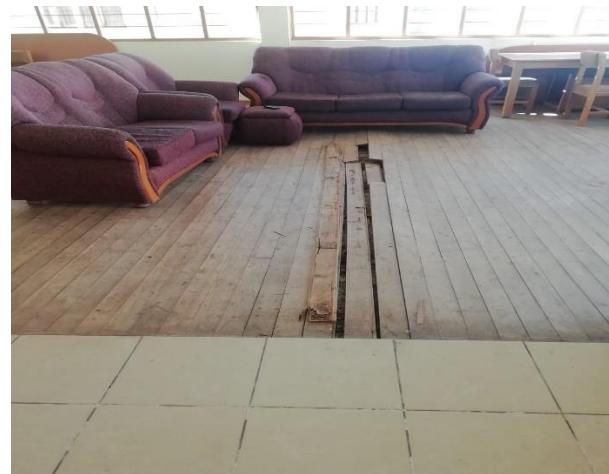
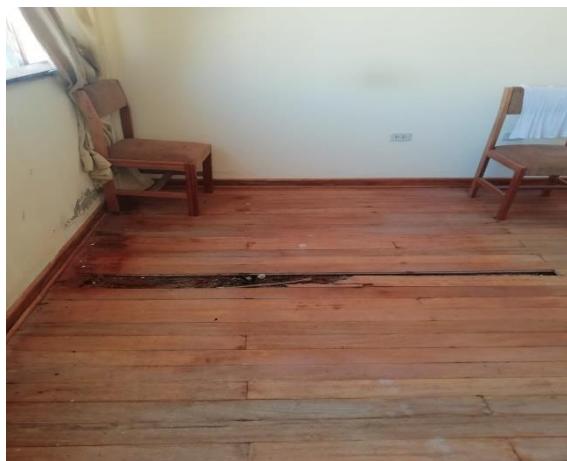
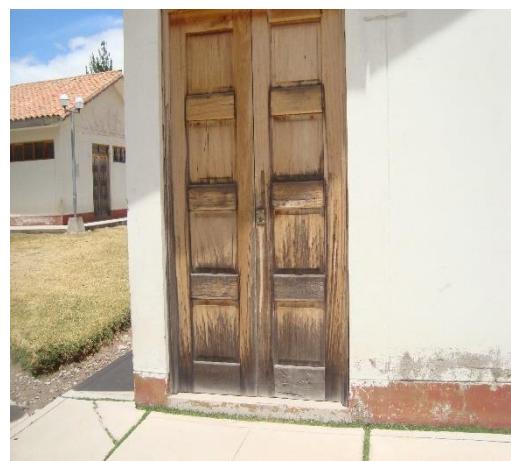
Puertas, ventanas y piso de ambientes deteriorados, requiere reparación y/o cambio

Cambio de piso de los ambientes que están con madera machihembrada por losetas.

Cambio de puertas y marco de ventanas en general

Cambio de tejas por planchas de teja andina de los techos

Repintado de toda las infraestructuras piscícolas y complementarias

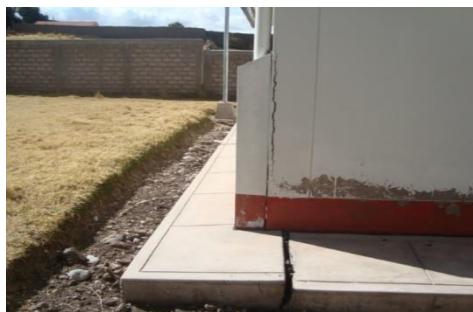
Hundimiento de veredas

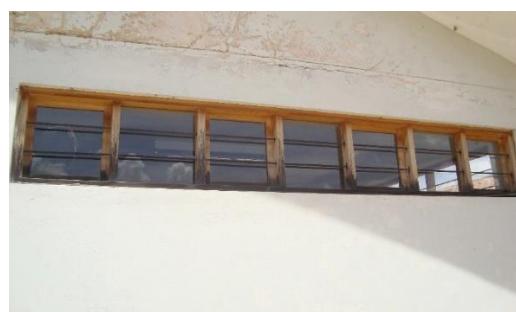
Ventanas deterioradas

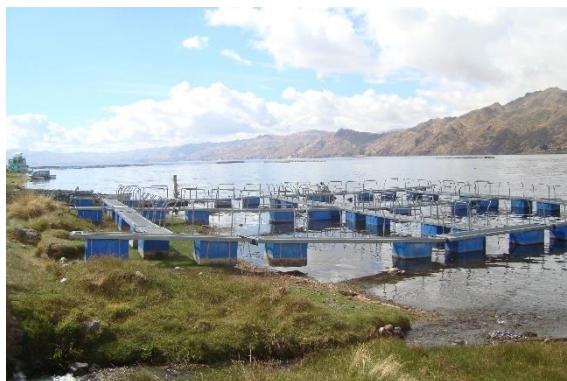
En la laguna Langui Layo se tiene cuatro jaulas flotantes mejoradas, las que requieren de mantenimiento de las estructuras, cambio de gomas de butilo, cambio del sistema de sujeción de la estructura flotante (requiere de cabos)

Estructuras que requieren de reparación

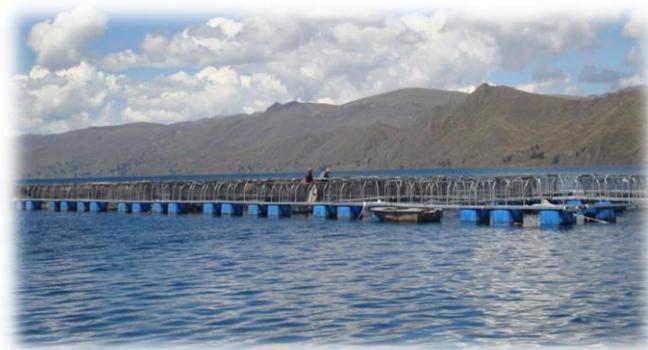
La batería de 12 jaulas flotantes están deterioradas por acción de los vientos, requieren de reparación y armado, soldadura de estructuras, cambio de gomas de butilo, cadenas de sujeción de estructuras, entre otras

Batería de 12 jaulas flotantes deterioradas

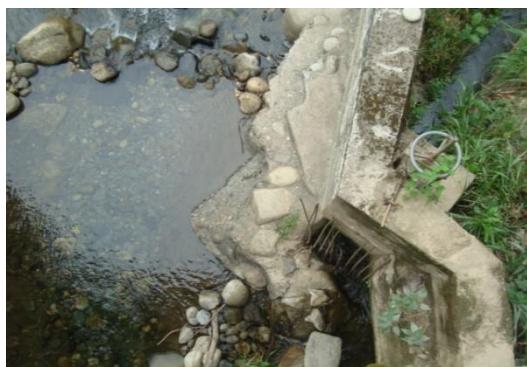
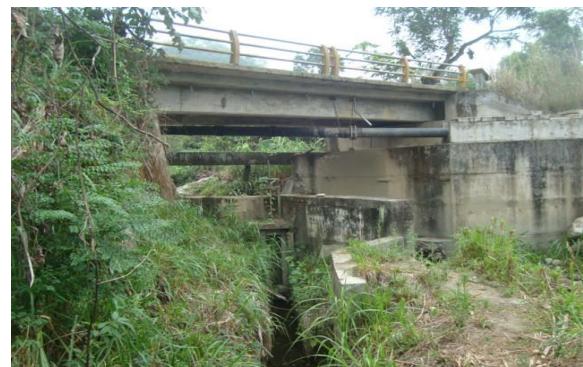
Sistema de captación de agua del riachuelo Coca bambilla, que el 08 de febrero del 2019, fue arrasado y/o enterrado por el aluvión, como consecuencia no se tiene abastecimiento de agua al Centro Piscícola, infraestructura de concreto armado con sistema de regulación de agua a través de tarjeta metálica y un tornillo sin fin, muros de contención y derivación de las aguas del riachuelo.

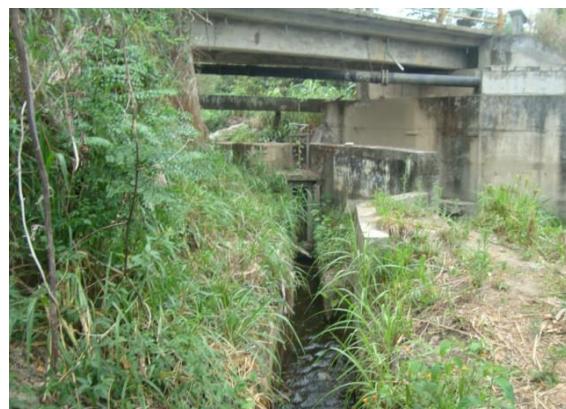
Canal de derivación.- Canal que conducía agua hacia el desarenador, enterrada de material concreto armado con

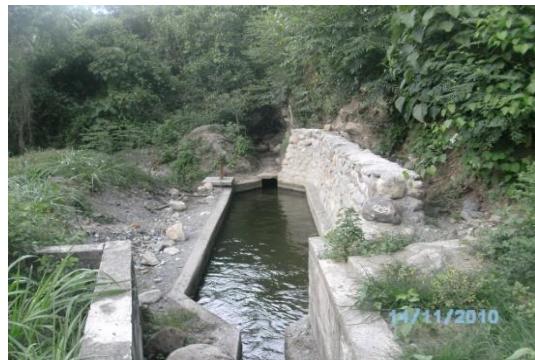
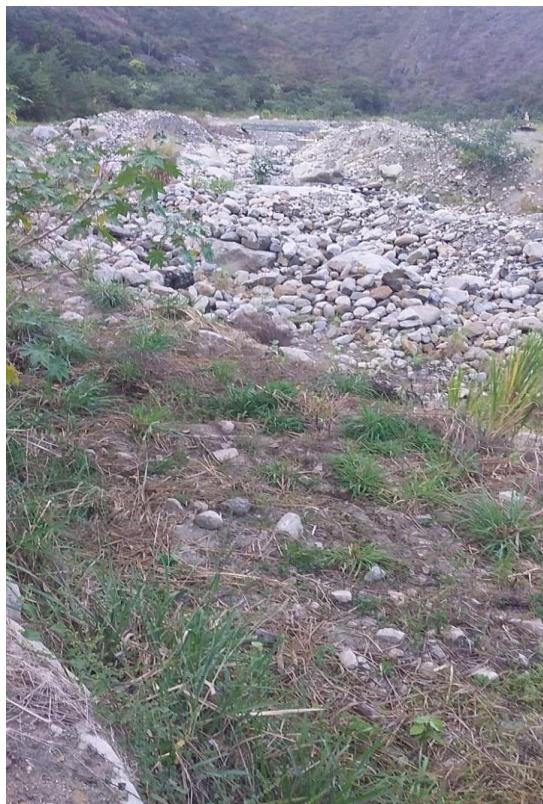
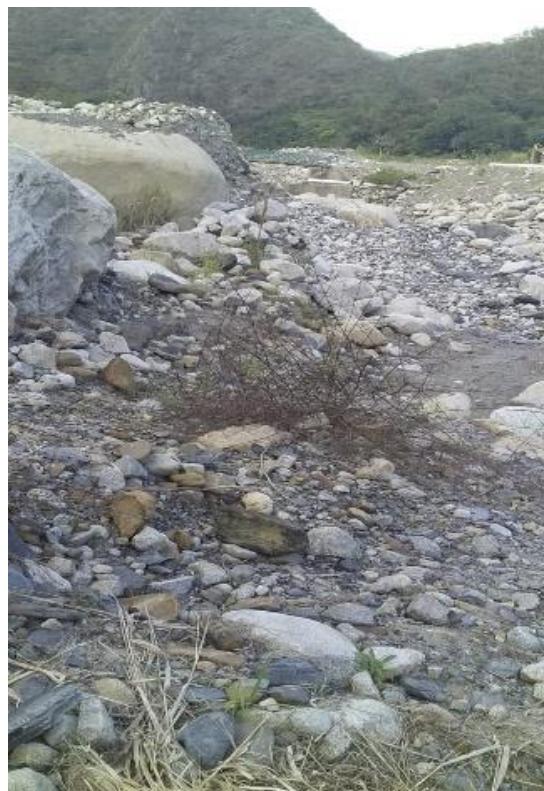
De concreto armado con aliviadero de limpia, con muro de contención de concreto armado, estructura que está enterrada por el aluvión.

Del puente margen derecha se encontraba la caja de captación, canal de derivación, desarenador y la línea de conducción de agua, enterrado por el aluvión.

Canal de concreto armado cubierta con tapas, conducía agua hasta la caja de distribución de agua, estructura enterrada por el aluvión

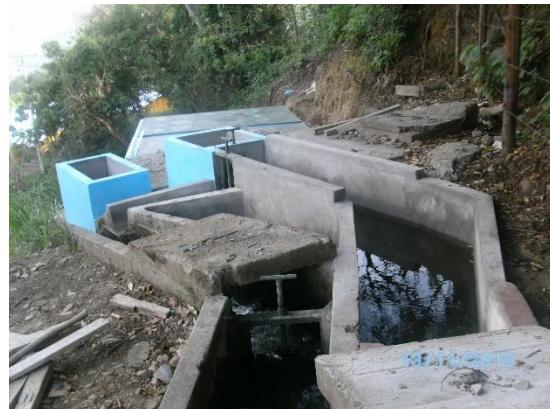
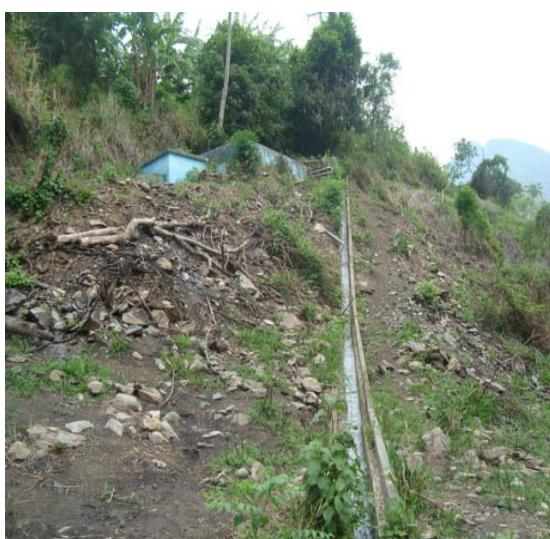
Caja distribución de agua

Estructura requiere de limpieza y mantenimiento de tanques y tapas

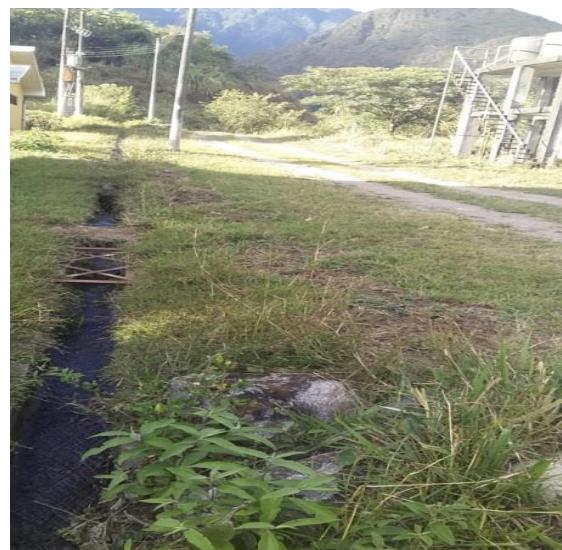
Caja cubierta por vegetación

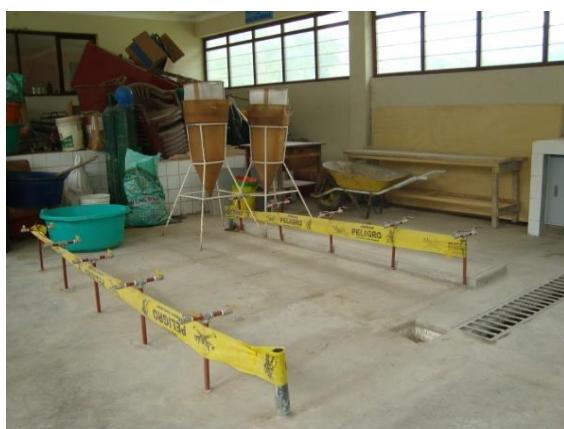
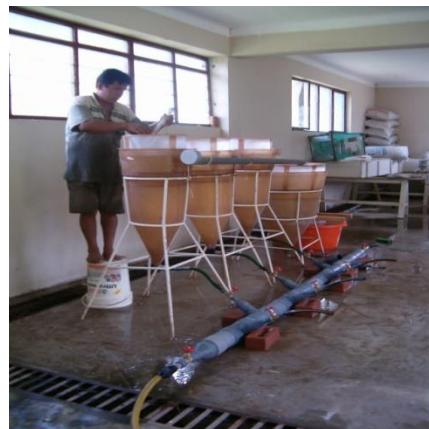
Sala de incubación.- Sistema de abastecimiento de agua, falta la instalación del sistema de abastecimiento de agua a las incubadoras verticales.

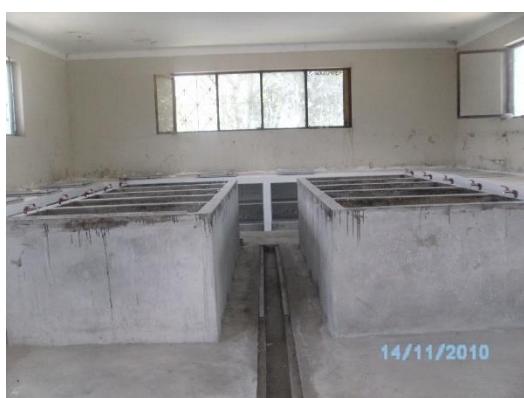
Pozas de inducción hormonal.- Falta limpieza, mantenimiento y reparación

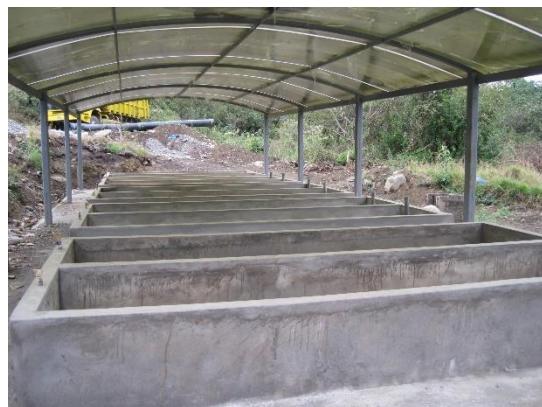
Falta mantenimiento y reparación, del sistema de grifos de agua, pozas y techo.

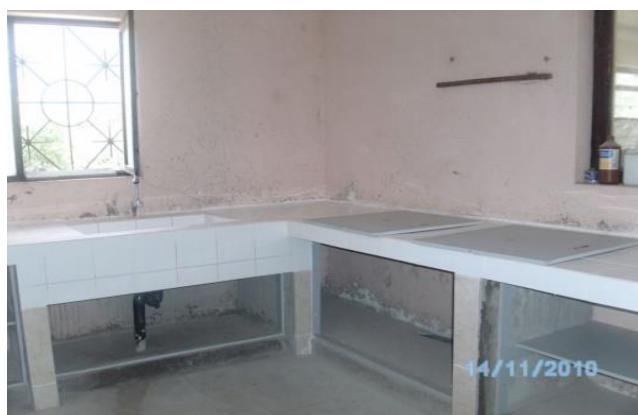
Falta limpieza y mantenimiento

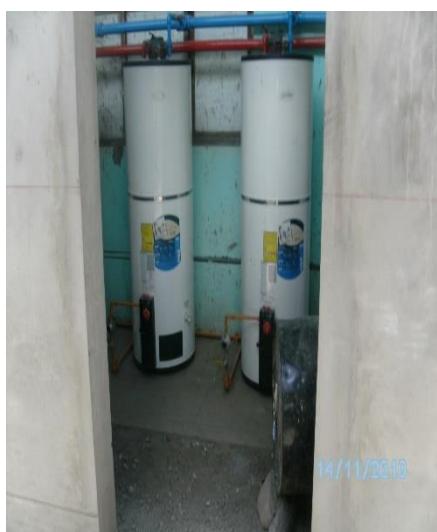
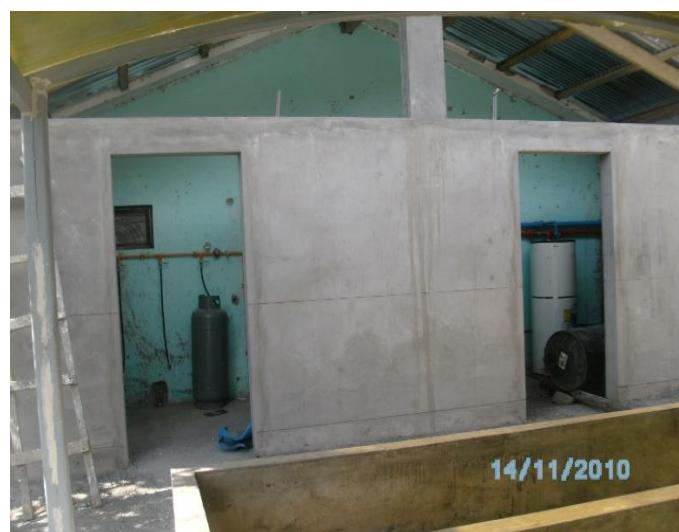
Casetas de termotanques.- Sistema que requiere de limpieza y puesta en funcionamiento, instalación de puertas metálica para dar seguridad

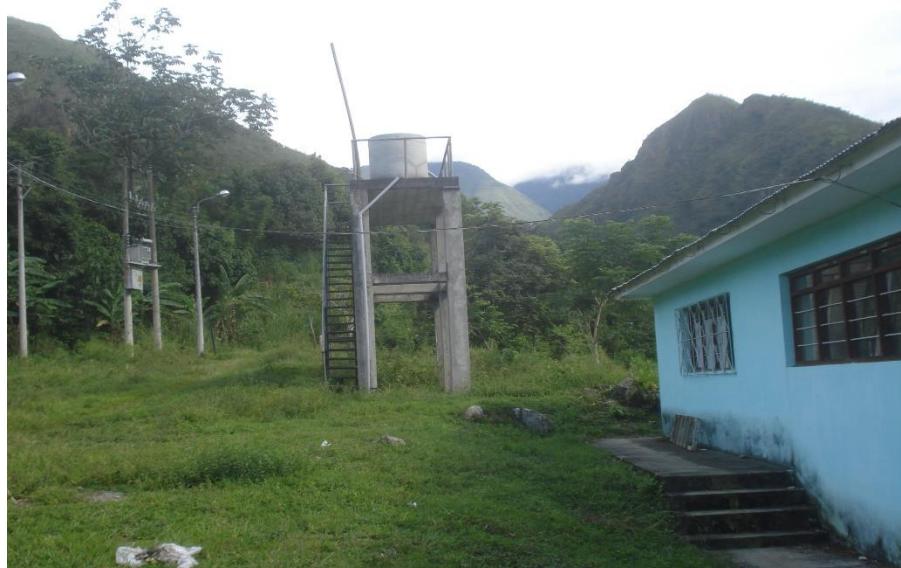
Plataforma de tanques elevados

Plataforma de tanques elevados.- Falta limpieza y mantenimiento base de tanques

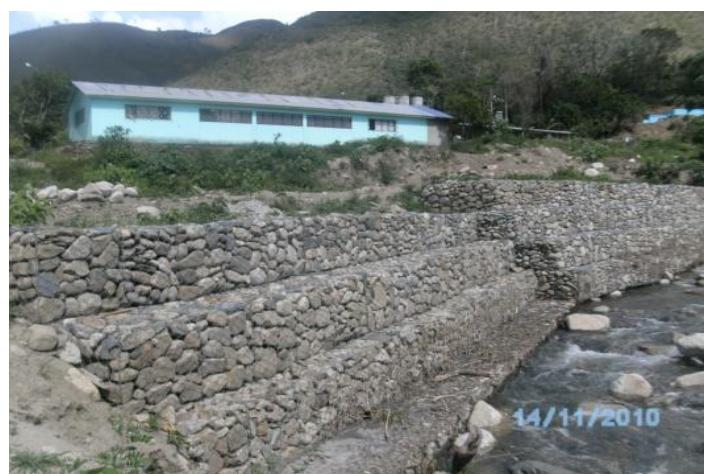
Defensa ribereña.- Ubicado a la altura de la sala de incubación y laboratorio, fue arrasado por el aluvión de febrero del 2019

Requiere de la construcción nueva de un muro de contención de concreto armado, para dar protección a la sal de incubación y laboratorio

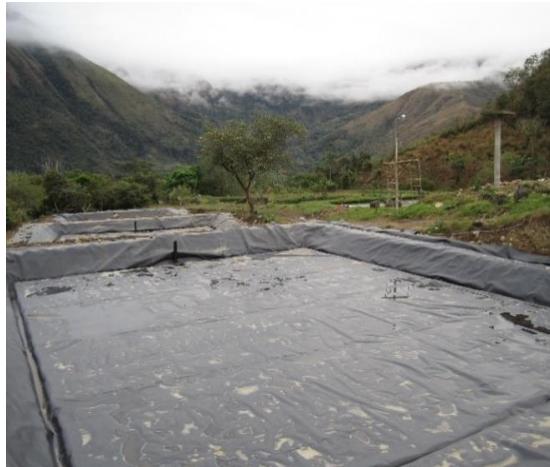
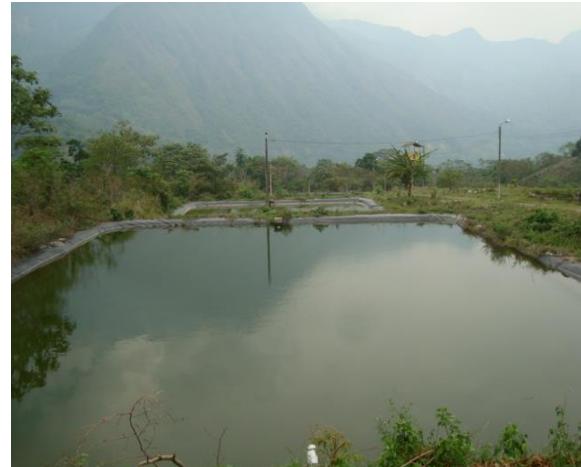
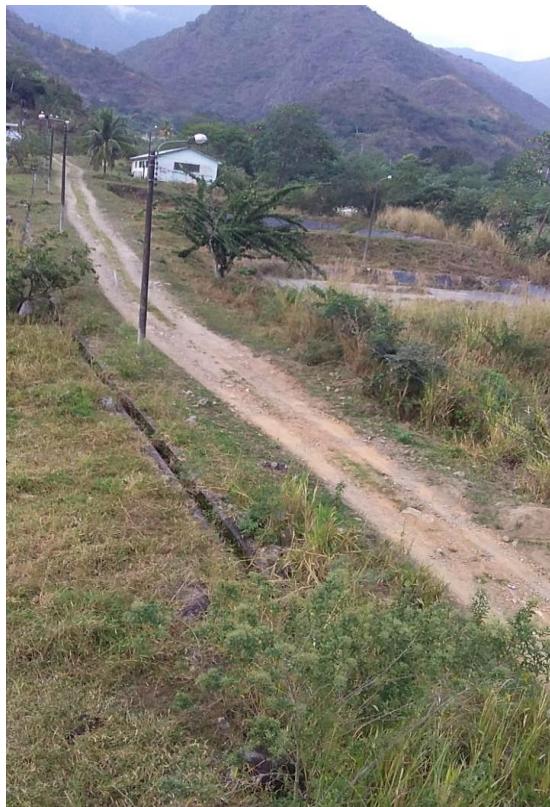
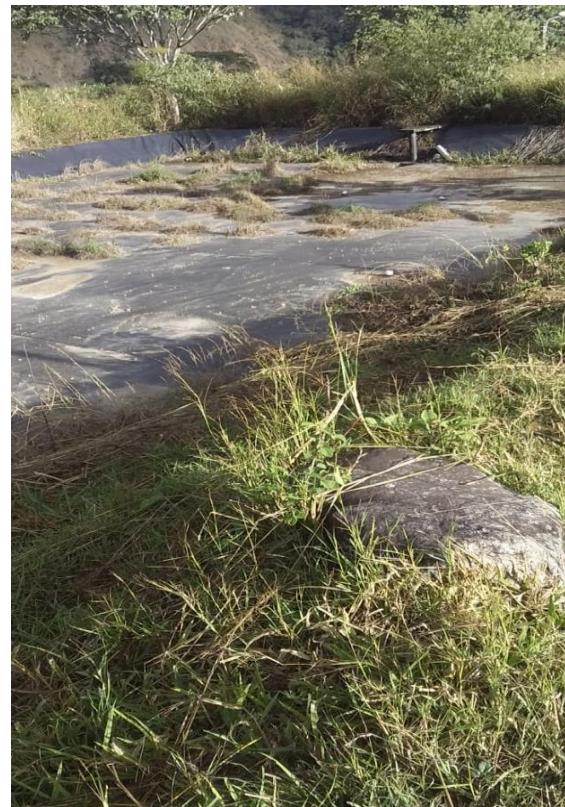
Requiere de limpieza y mantenimiento, reparación del sistema de desague de dos estanques.

Mantenimiento y reparación de estanques revestidas con geomembrana

Reparación del sistema de desague de estanques con geomembrana

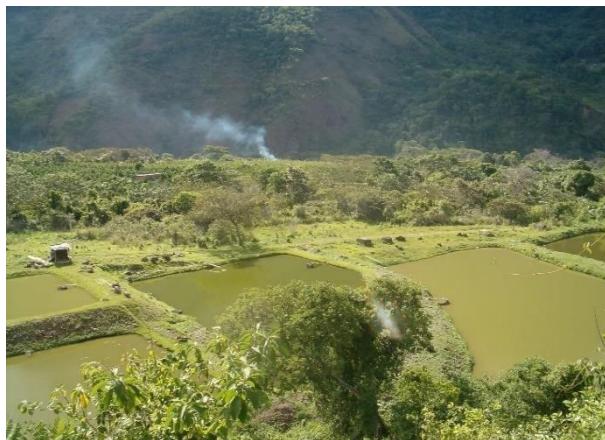
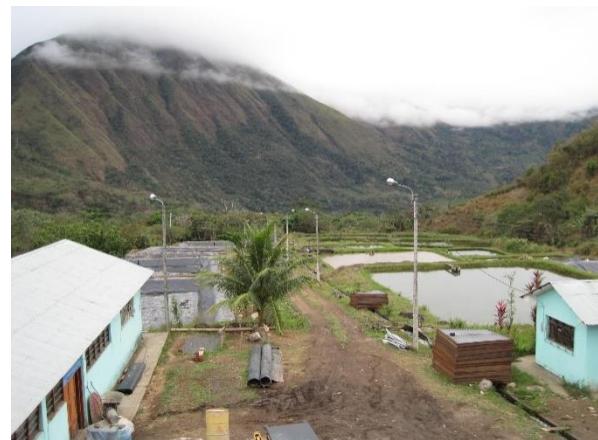
Requiere de trabajos de limpieza de maleza, nivelación y compactado de muros, pisos y diques, para su revestimiento con geomembrana

Revestimiento con geomembrana los estanques de tierra, previa compactada de muros, pisos y taludes.

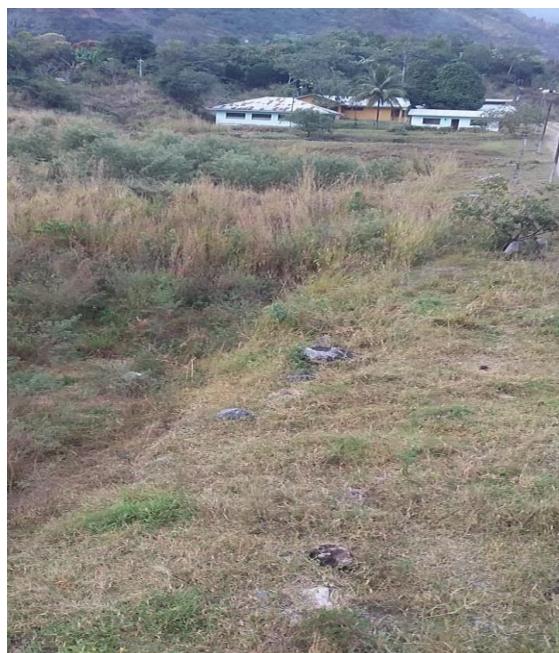
Requiere de limpieza de maleza

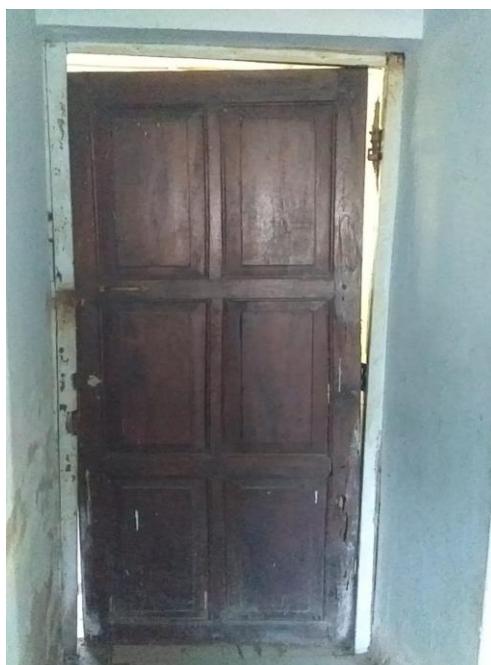
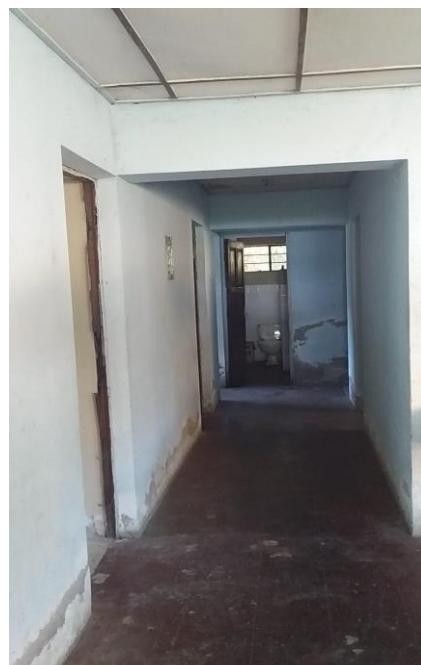
Oficinas administrativas.- Infraestructura con que 40 años de antigüedad, consta de dos ambientes y un servicio higiénico.

Vivienda de personal técnico. - Infraestructura con que 40 años de antigüedad, consta de 05 dormitorios, sal comedor y servicio higiénico – ducha.

Requiere de cambio de techo, pisos, puertas, ventanas y servicio higiénico.

Requiere cambio de techo, pisos, puertas, ventanas, ducha – servicio higiénico, nuevo sistema de abastecimiento de agua.

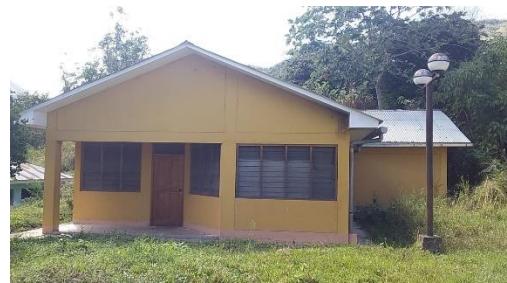
Vivienda de huéspedes.- Infraestructura construida el año 2012, consta de 04 dormitorios, sala - comedor – cocina, 02 servicio higiénico – ducha, lavandería.
Falta limpieza y mantenimiento.

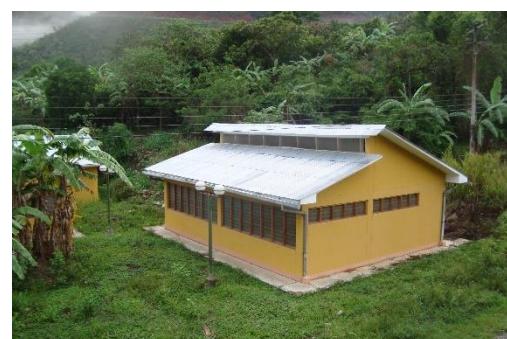
Sala de capacitación.- Infraestructura construida el año 2012, consta 01 ambiente y servicios higiénicos.
Falta mantenimiento y reparación

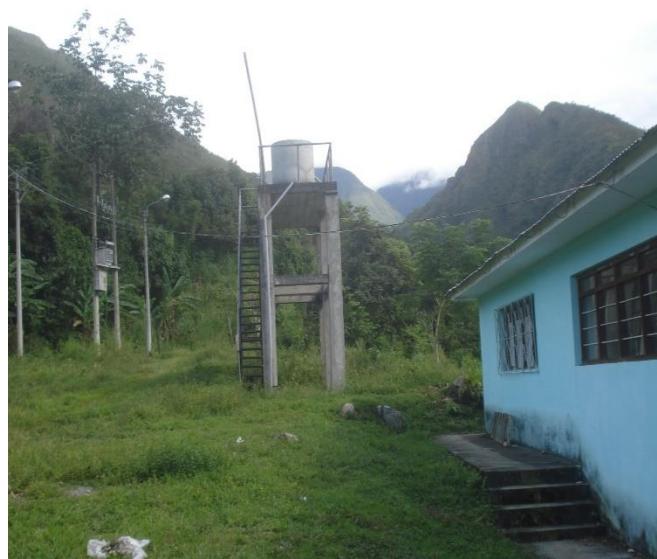
Sub estación de energía eléctrica.- Requiere de ampliación de iluminación para los estanques de tierra en la parte baja del Centro

Ampliación de postes para iluminación del área de trabajo – batería de estanques

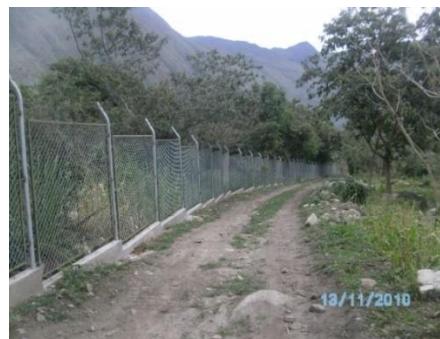
Cerco perimétrico. - Se tiene una puerta de acceso y un cerco perimétrico en 715.90 metros lineales, consta de postes metálicos y paneles con malla olímpica.

Falta limpieza y mantenimiento

Falta completar el cerco perimétrico en 1,525.14 metros lineales, para dar seguridad al Centro Piscícola.

Completar el cerco perimétrico con postes metálicos y paneles de malla olímpica
