Centro Piscícola Echarati Echarati – La Convención - Cusco

4) Descripción del Centro Piscícola. -

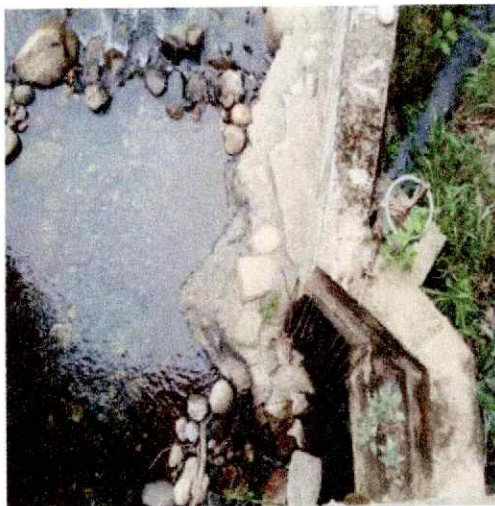
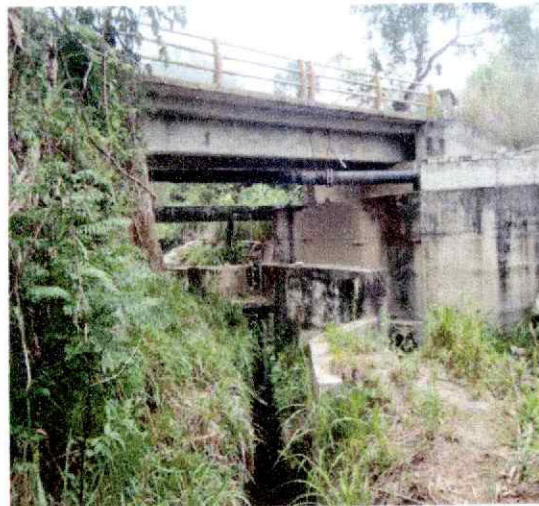
Sistema de captación de agua del riachuelo Coca bambilla, que el 08 de febrero del 2019, fue arrasado y/o enterrado por el aluvión, como consecuencia no se tiene abastecimiento de agua al Centro Piscícola, infraestructura de concreto armado con sistema de regulación de agua a través de tarjeta metálica y un tornillo sin fin, muros de contención y derivación de las aguas del riachuelo.

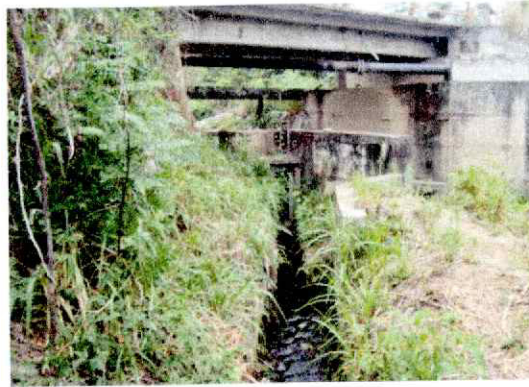
Canal de derivación.- Canal que conducía agua hacia el desarenador, enterrada de material concreto armado con

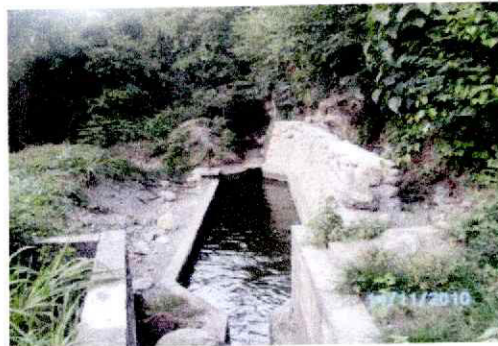
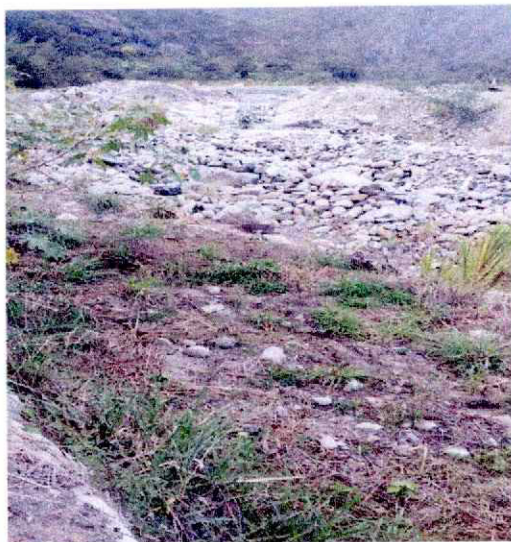
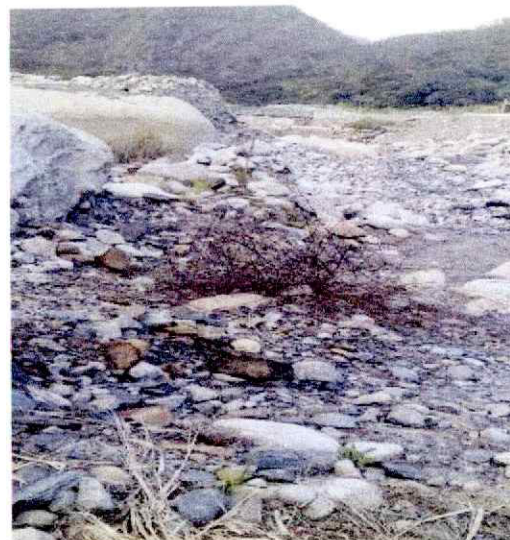
De concreto armado con aliviadero de limpia, con muro de contención de concreto armado, estructura que está enterrada por el aluvión.

Del puente margen derecha se encontraba la caja de captación, canal de derivación, desarenador y la línea de conducción de agua, enterrado por el aluvión.

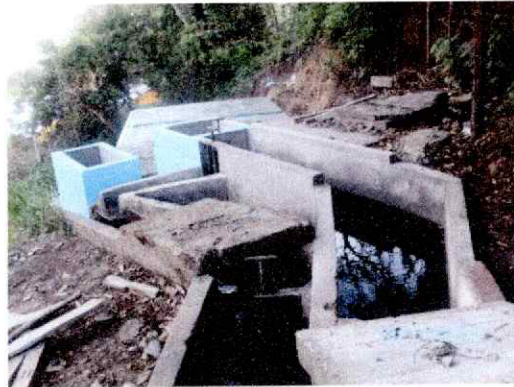
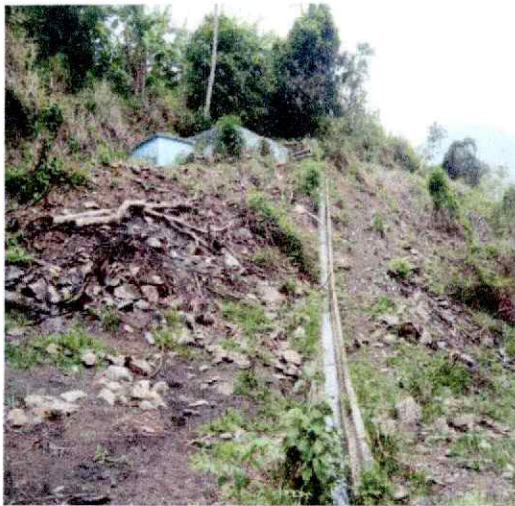
Caja distribución de agua

Caja de distribución de agua. - Estructura de concreto armado que distribuye agua al sistema de calentamiento de agua que a su vez distribuye agua a la batería de pozas de inducción hormonal y sala de incubación.

Estructura requiere de limpieza y mantenimiento de tanques y tapas

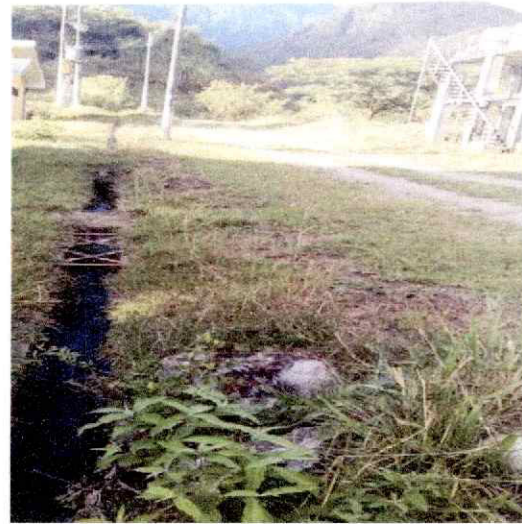
Caja cubierta por vegetación

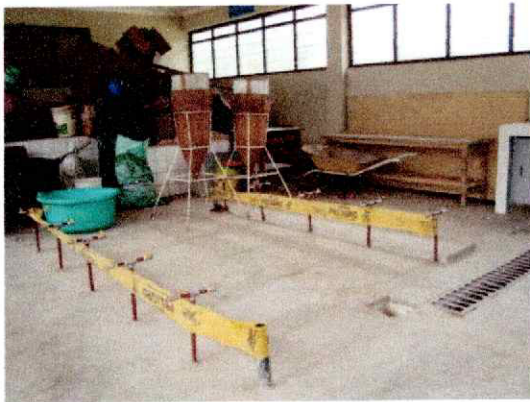
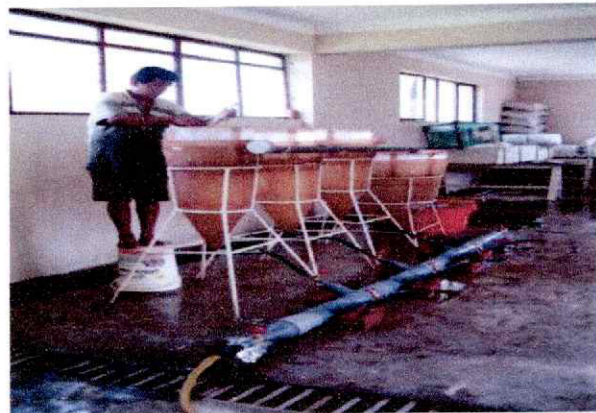
Sala de incubación. - Sistema de abastecimiento de agua, falta la instalación del sistema de abastecimiento de agua a las incubadoras verticales.

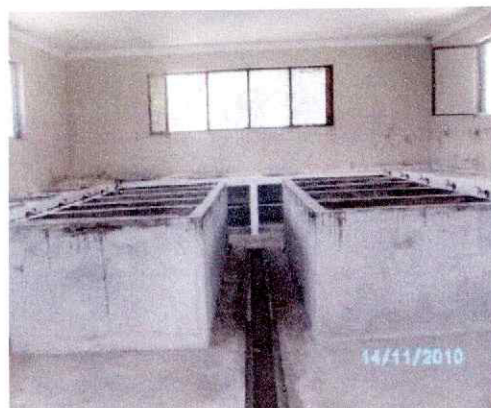
Pozas de inducción hormonal.- Falta limpieza, mantenimiento y reparación.

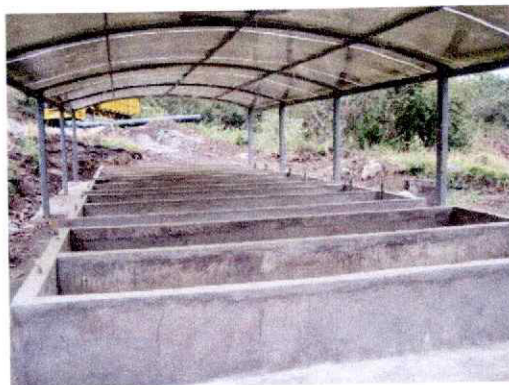
Pozas para producción de alimento vivo. -

Falta mantenimiento y reparación, del sistema de grifos de agua, pozas y techo.

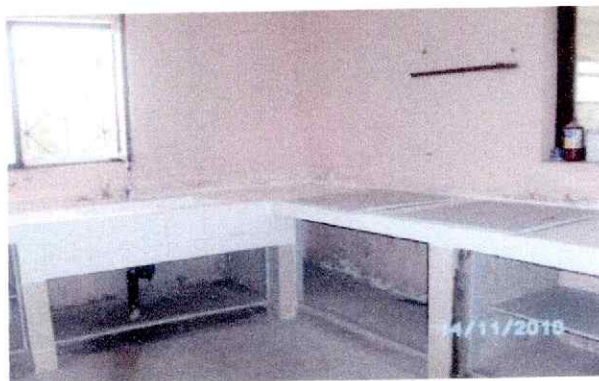
Laboratorio.-

Falta limpieza y mantenimiento.

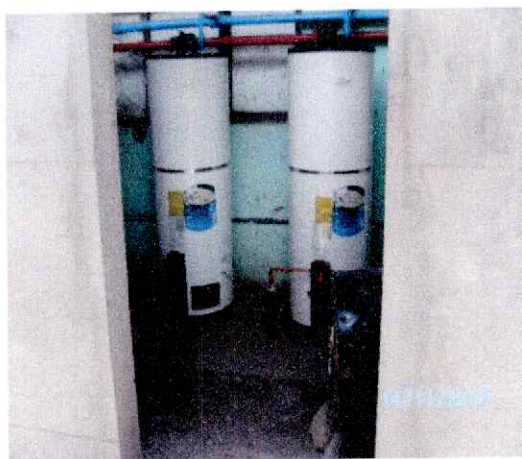
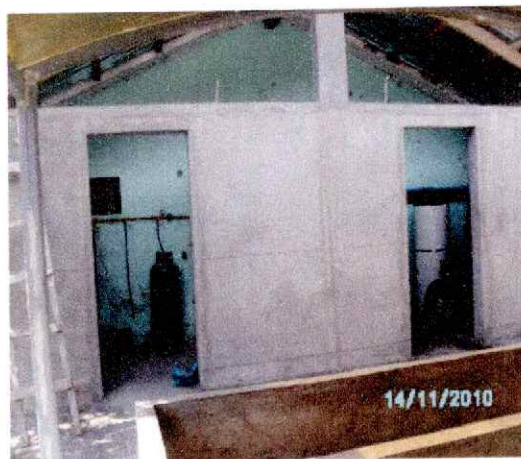
Caseta de termotanques. - Sistema que requiere de limpieza y puesta en funcionamiento, instalación de puertas metálica para dar seguridad.

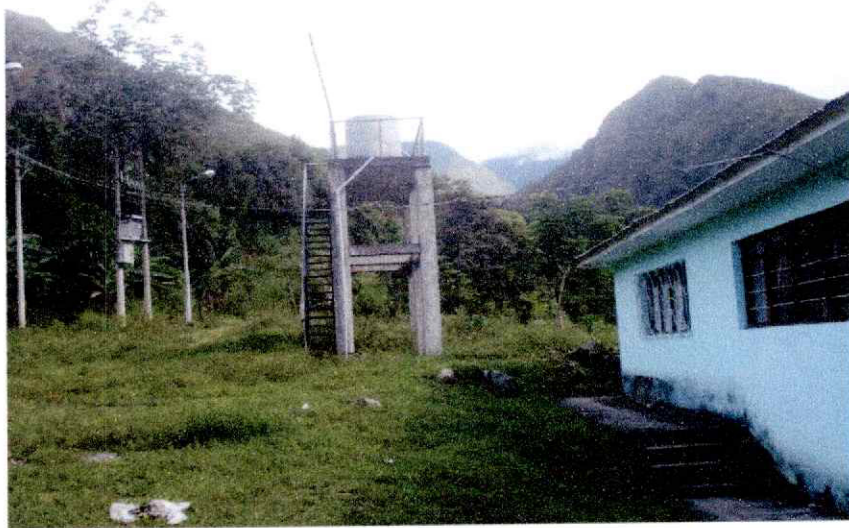
Plataforma de tanques elevados

Plataforma de tanques elevados. - Falta limpieza y mantenimiento base de tanques.

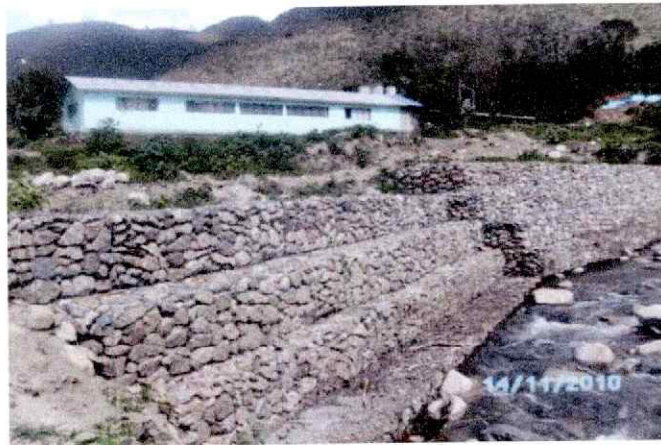
Defensa ribereña. - Ubicado a la altura de la sala de incubación y laboratorio, fue arrasado por el aluvión de febrero del 2019.

Requiere de la construcción nueva de un muro de contención de concreto armad, para dar protección a la sal de incubación y laboratorio.

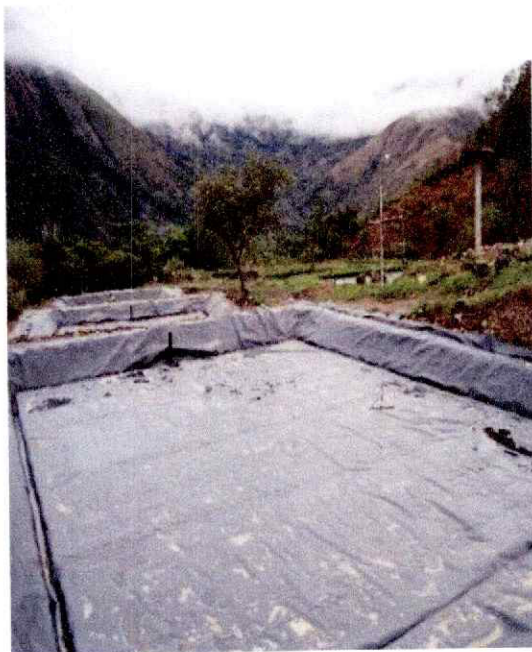
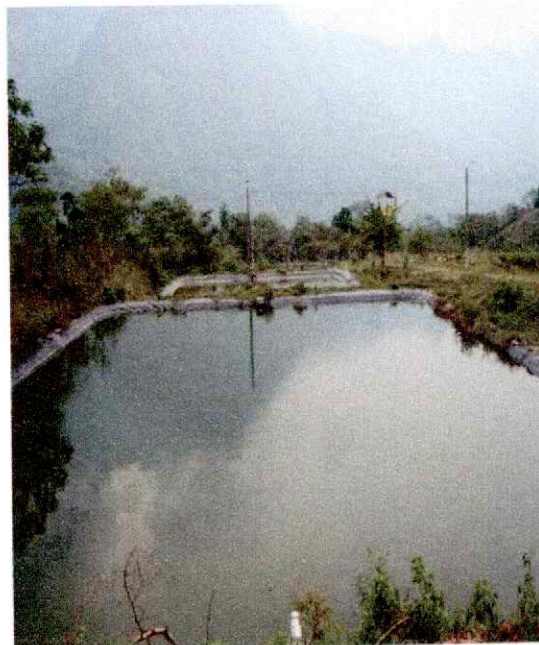
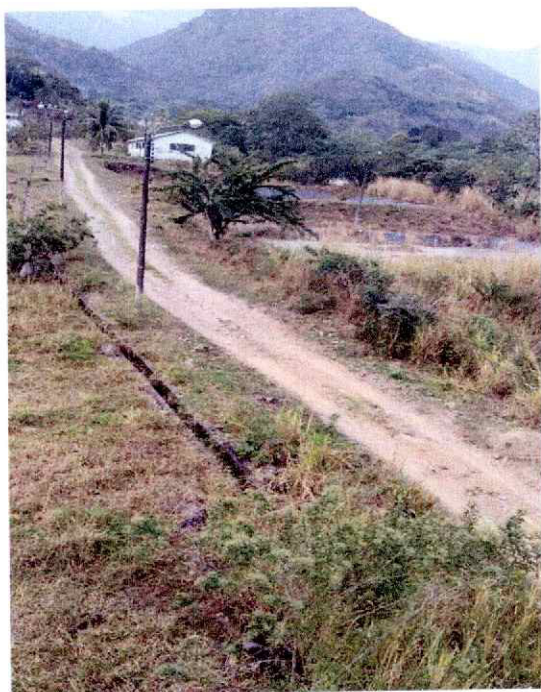
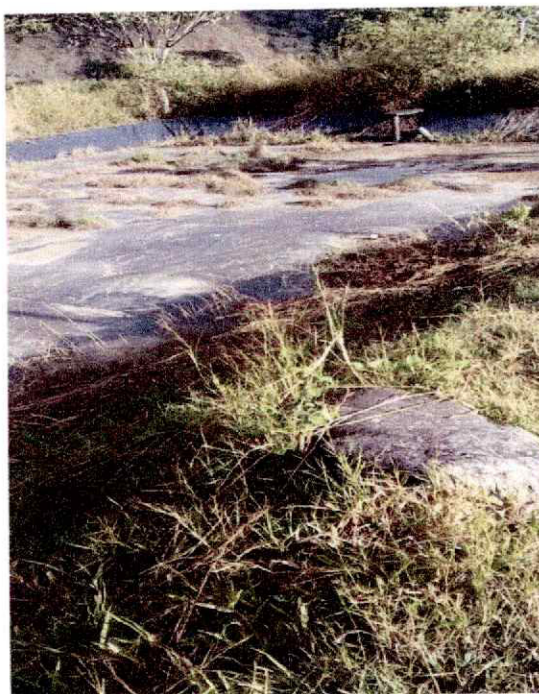
Estanques recubiertos con geomembrana, -
Requiere de limpieza y mantenimiento, reparación del sistema de desague de dos estanques.

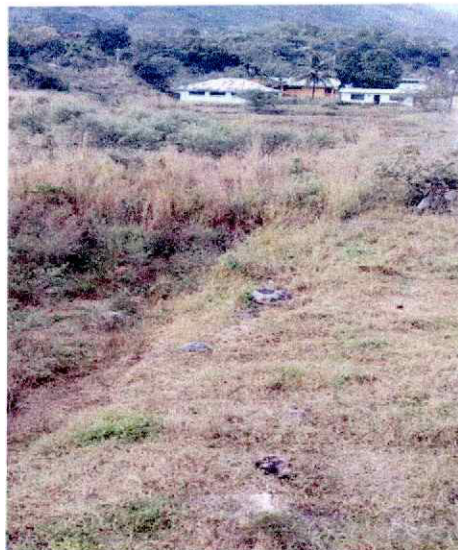
Pozas de sedimentación recubiertas con geomembrana.-

Requiere de limpieza de maleza

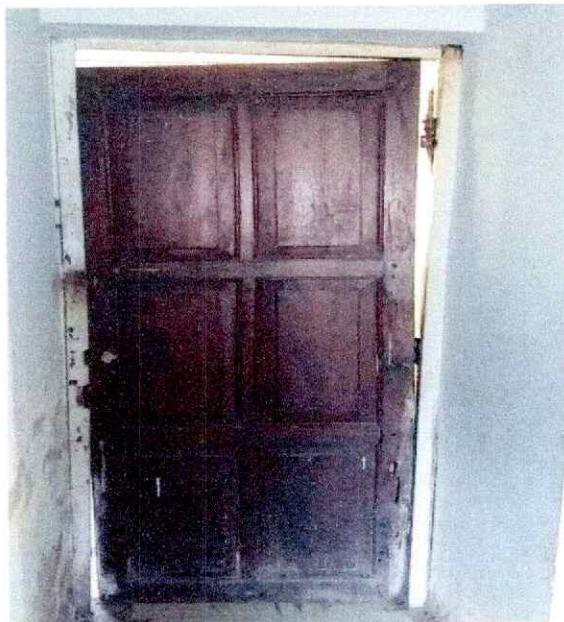
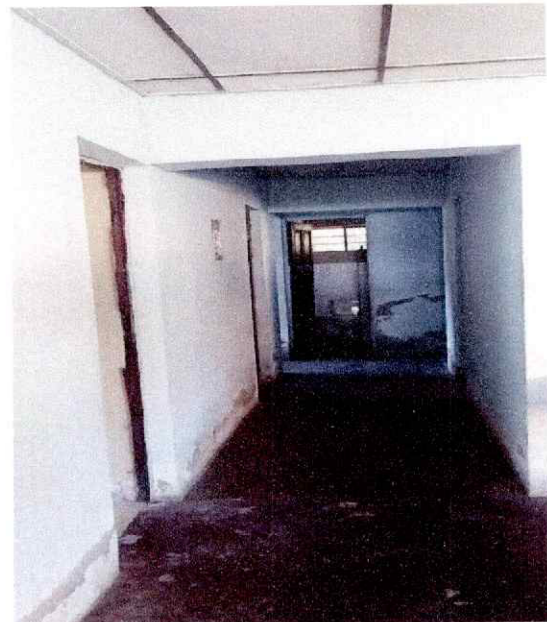
Oficinas Administrativas. - Infraestructura con que 40 años de antigüedad, consta de dos ambientes y un servicio higiénico.

Vivienda de Personal Técnico. - Infraestructura con que 40 años de antigüedad, consta de 05 dormitorios, sala comedor y servicio higiénico – ducha.

Requiere de cambio de techo, pisos, puertas, ventanas y servicio higiénico.

Requiere cambio de techo, pisos, puertas, ventanas, ducha – servicio higiénico, nuevo sistema de abastecimiento de agua.

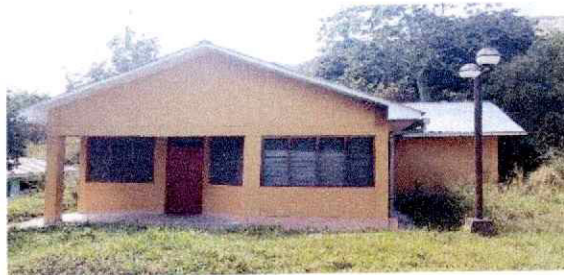
Vivienda de huéspedes.- Infraestructura construida el año 2012, consta de 04 dormitorios, sala - comedor - cocina, 02 servicio higiénico - ducha, lavandería.
Falta limpieza y mantenimiento.

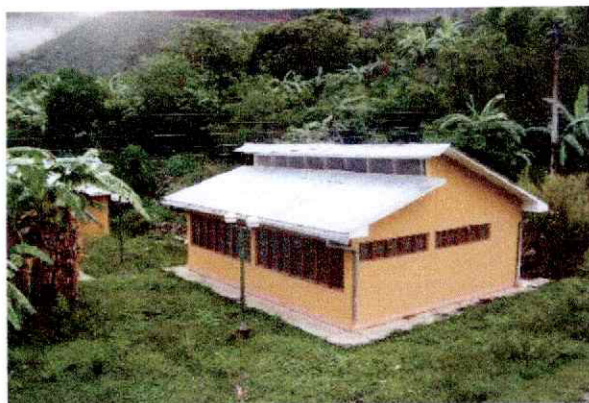
Sala de capacitación. - Infraestructura construida el año 2012, consta 01 ambiente y servicios higiénicos.
Falta mantenimiento y reparación.

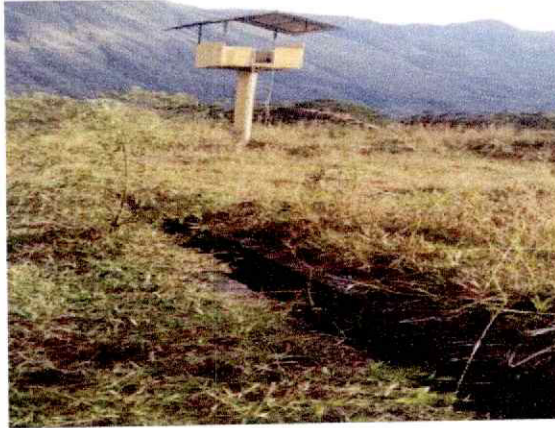
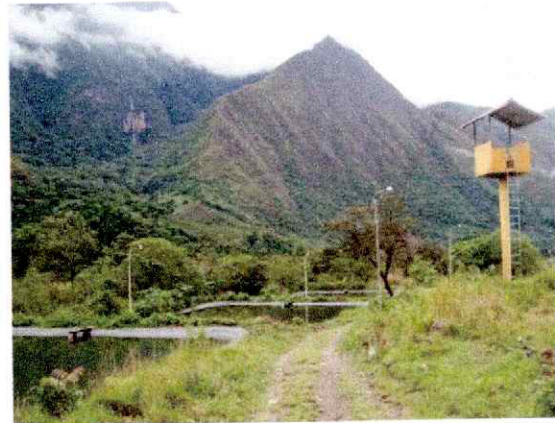
Torreón de vigilancia. - Infraestructura construida el año 2012.

- Falta limpieza y mantenimiento.

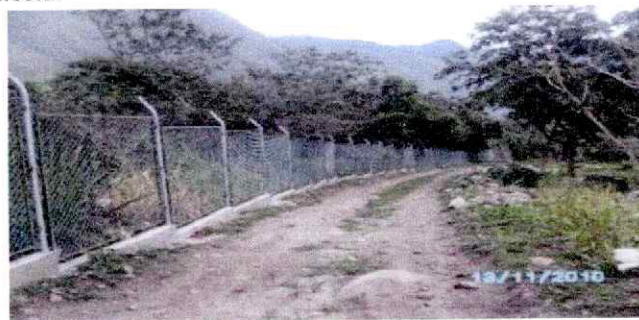
Cerco perimétrico. - Se tiene una puerta de acceso y un cerco perimétrico en 715.90 metros lineales, consta de postes metálicos y paneles con malla olímpica.

- Falta limpieza y mantenimiento.
- Falta completar el cerco perimétrico en 1,525.14 metros lineales, para dar seguridad al Centro Piscícola.
