**OFICIO N° 636-2023-GR CUSCO/ GEREPRO.**

**ASUNTO : - INFORMA ESTADO SITUACIONAL DE CENTROS  
PISCICOLAS DE LA REGION CUSCO.**

### **INFORME N° 139-2023-GR CUSCO/GEREPRO/SGDP**

## Centro Piscícola Langui

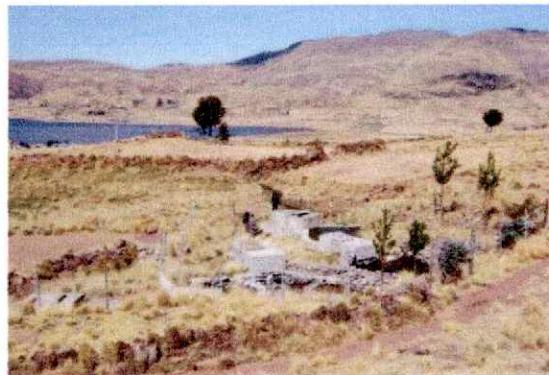
Detalle	Infraestructuras	Condición
Captación	Caja de captación material concreto armado	Falta mantenimiento
Fuente hídrica	Manante Canchis Pugio	Operativo, falta mantenimiento de captación

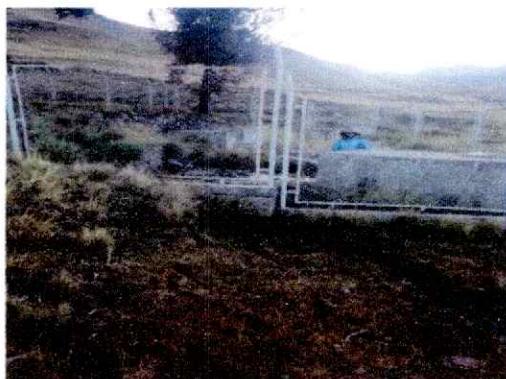
Cajas de captación material concreto armado, cerco perimetérico con malla olímpica y una puerta de acceso

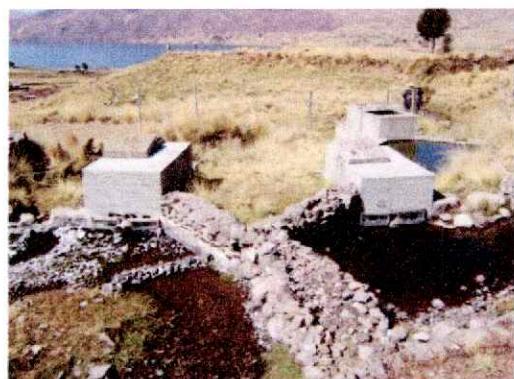
Requiere limpieza vegetación, reparar puerta, tubería de salida y candado

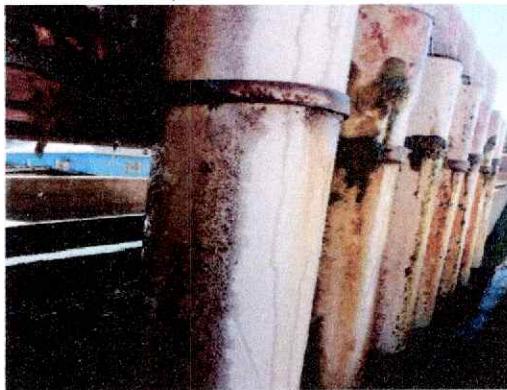
- Caja rompe presión y eliminación de gases, caja de concreto armado que data de más de 30 años.

Caja rompe presión, disipación de gases y de distribución de agua a través de caja de llaves

- Requiere nueva caja y la instalación de un nuevo sistema de eliminación de gases.
- Nueva instalación de distribución de agua directa hacia la sala de incubación, sala de artezas y batería de alevinaje.

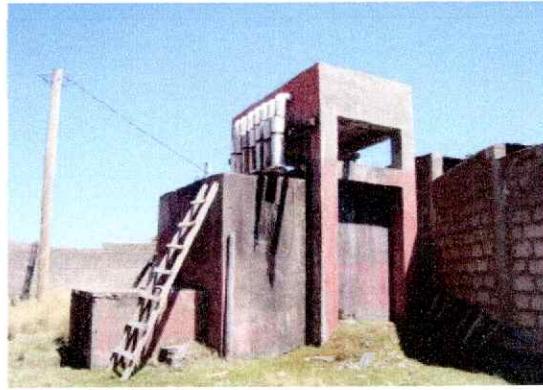
Requiere de nueva construcción de todo el sistema y la distribución sea independiente

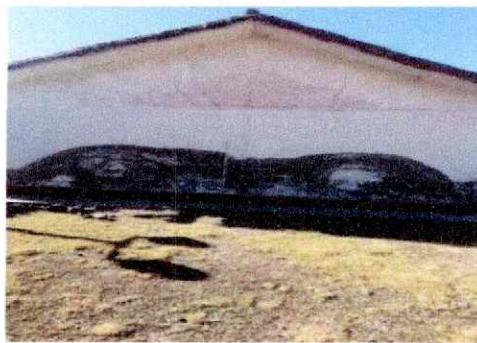
Sala incubación

- Requiere de cambio de puerta de acceso y/o repaintado, maderamen en mal estado por acción de la lluvia.
- Red hidráulica que pasa por la pared de dicha sala esta deteriorada, produciendo fuga de agua que ha humedecido la pared, requiere reparación y o cambio de nueva línea de abastecimiento.

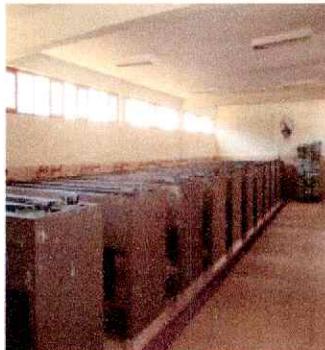
**Sala de artezas**

- Hundimiento del techo, por deficiencia en la estructura de soporte, provocando el hundimiento del cielo raso, requiere de su reparación.
- Mantenimiento de artezas, repaintado de las paredes y piso interior con alquitrán, requiere de cambio de puerta de acceso y/o repaintado, maderamen en mal estado por acción de la lluvia.

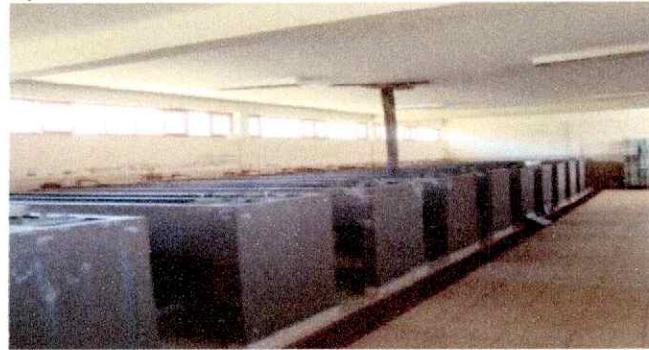
**Por problemas estructurales del techo, hundimiento del cielo raso**

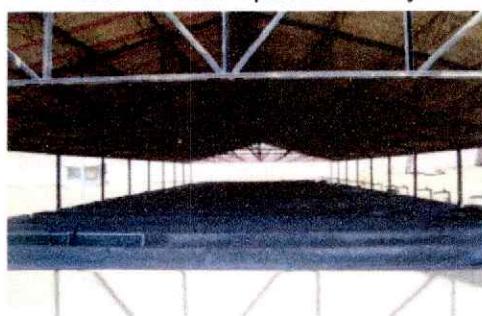
**Batería de estanques de alevinaje**

**Batería de estanques de alevinaje. -** Requiere de mantenimiento y reparación de muros, paredes y piso – tarajeado.

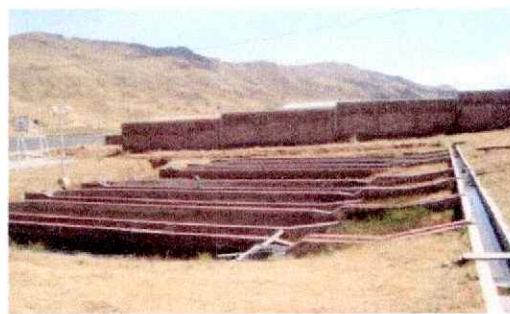
**Batería de estanques de juveniles**

Batería de estanques requiere de mantenimiento y reparación de muros recubiertos con cemento.

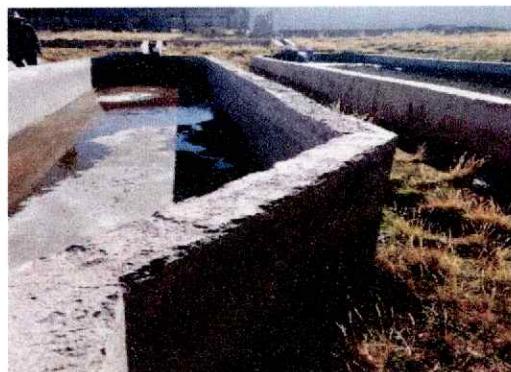
Deterioro de tajajeados del estanque

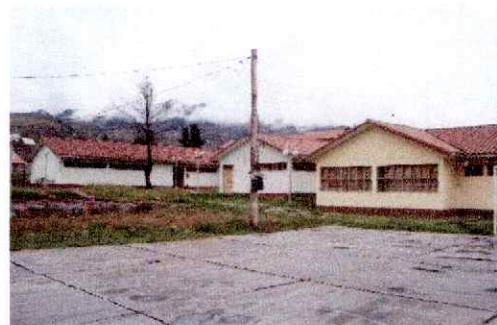
Sala incubación, almacén alimentos y vivienda huéspedes

- Mantenimiento y reparación del techo y cielo raso.
- Cambio y/o repaintado de ventanas, deteriorado por acción de la lluvia

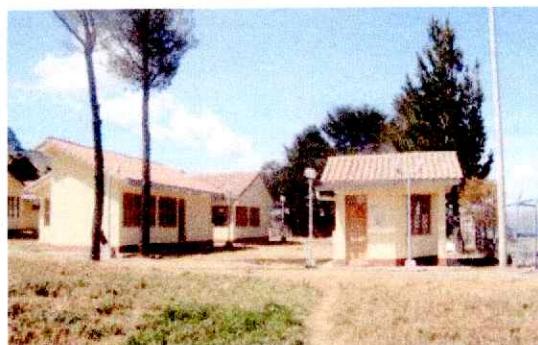
**Jefatura del Centro, sala de capacitación y guardería****Sala de capacitación.-**

- Requiere de cambio de puerta de acceso y/o repaintado, maderamen en mal estado por acción de la lluvia.
- Cambio o repaintado de ventanas, deteriorado por acción de la lluvia.

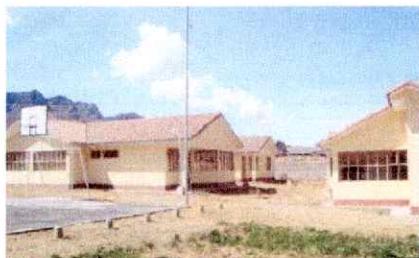
Vivienda de personal y huéspedes

- Mantenimiento y reparación de techos y cielo raso, goteras por acción de la lluvia
- Cambio de puerta de acceso y/o repaintada
- Cambio de ventanas y/o repaintado, deteriorado por acción de la lluvia
- Cambio de los pisos de los ambientes de sala comedor y dormitorios, deteriorados por acción de las goteras.

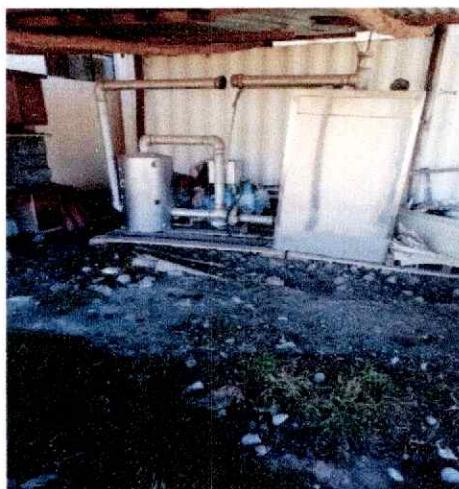
Ahumador al frío y caliente  
Requiere mantenimiento y reparación

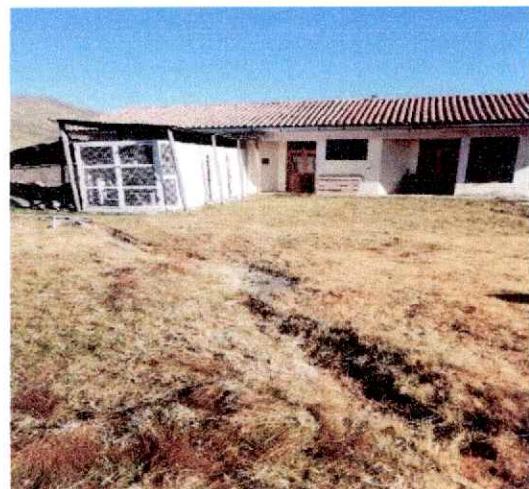
- Mantenimiento y reparación de techos y cielo raso, goteras por acción de la lluvia
- Cambio de puerta de acceso y/o repaintada

Ambientes para procesamiento primario  
Cámara frigorífica no funciona requiere energía  
trifásica

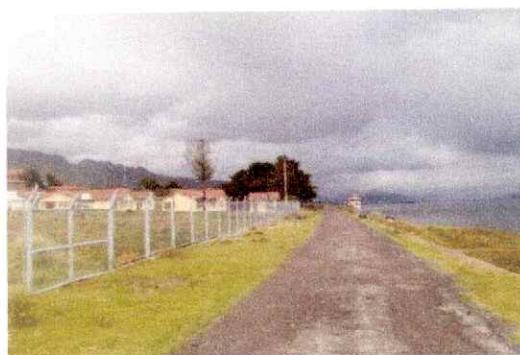
**Cerco perimétrico con malla olímpica. -**

Requiere de repintadas estructuras metálicas, para evitar deterioro por acción de las lluvias

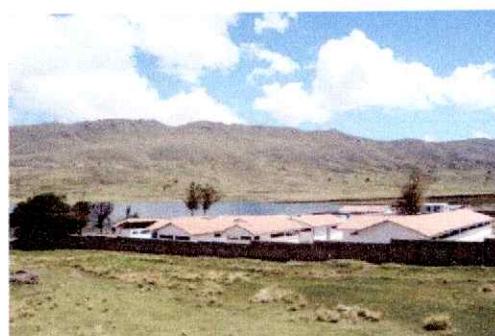
**Cerco perimétrico con bloquetas.-**

Falta realizar con cemento los muros, para proteger de la lluvia y su pronto deterioro.

- Cambio de piso de los ambientes que están con madera machihembrada por losetas.
- Cambio de puertas y marco de ventanas en general.
- Cambio de tejas por planchas de teja andina de los techos.
- Repintado de toda las infraestructuras piscícolas y complementarias.

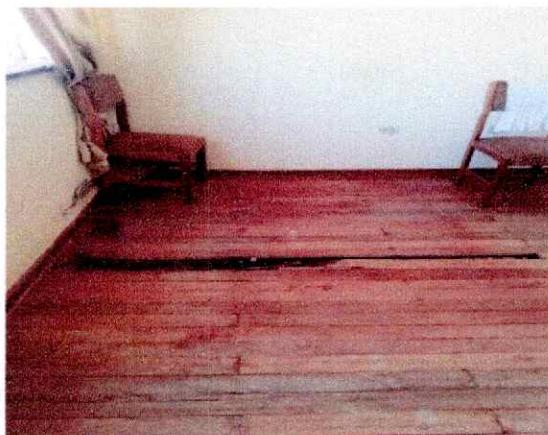
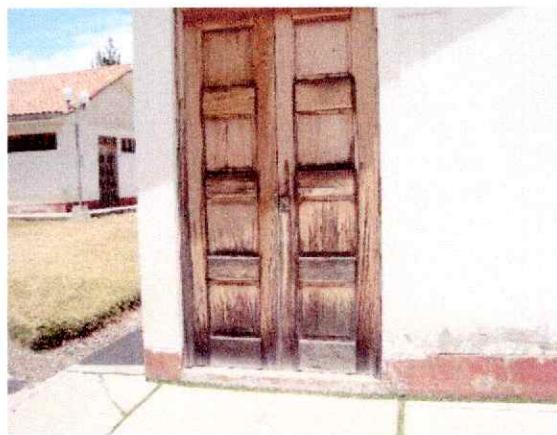
Puertas, ventanas y piso de ambientes deteriorados, requiere reparación y/o cambio

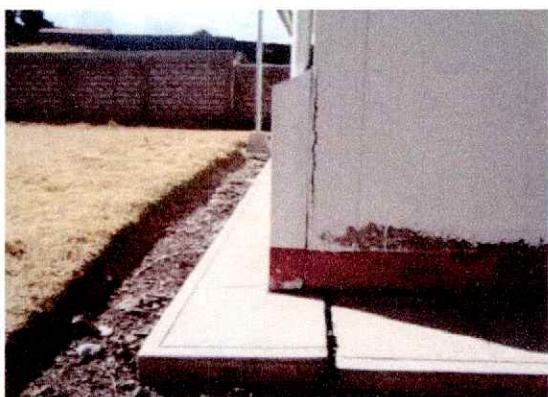
Hundimiento de veredas

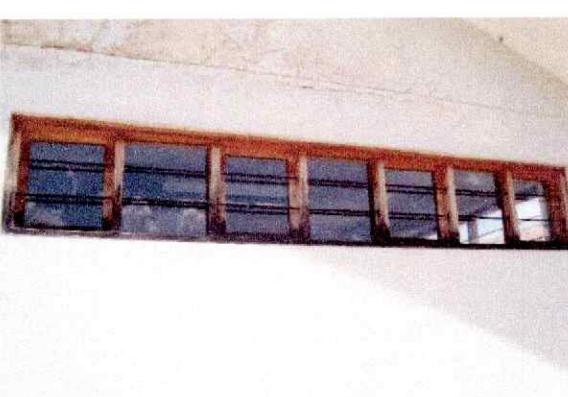
Ventanas deterioradas

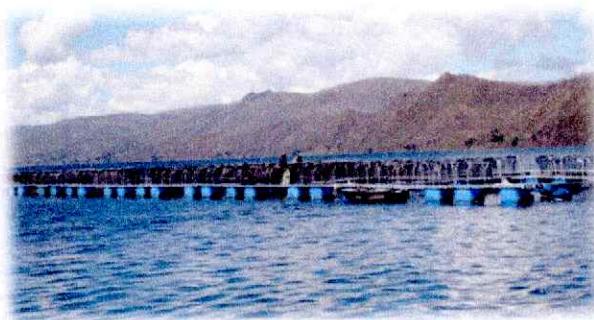
La batería de 12 jaulas flotantes están deterioradas por acción de los vientos, requieren de reparación y armado, soldadura de estructuras, cambio de gomas de butilo, cadenas de sujeción de estructuras, entre otras

**Bateria de 12 jaulas flotantes  
deterioradas**

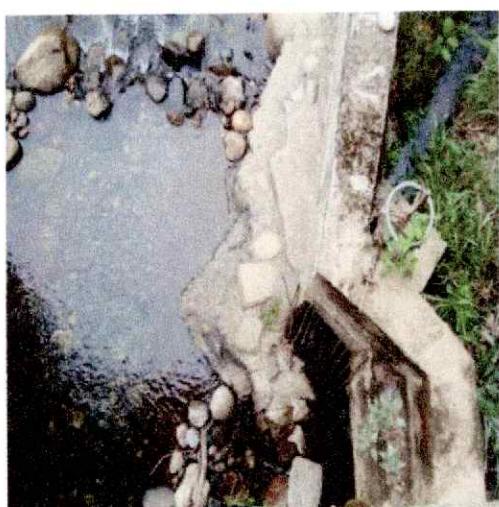
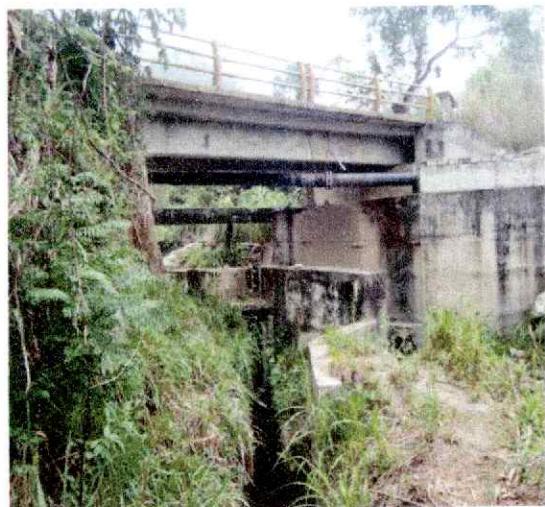
### Sistema de captación

Sistema de captación de agua del riachuelo Coca bambilla, que el 08 de febrero del 2019, fue arrasado y/o enterrado por el aluvión, como consecuencia no se tiene abastecimiento de agua al Centro Piscícola, infraestructura de concreto armado con sistema de regulación de agua a través de tarjeta metálica y un tornillo sin fin, muros de contención y derivación de las aguas del riachuelo.

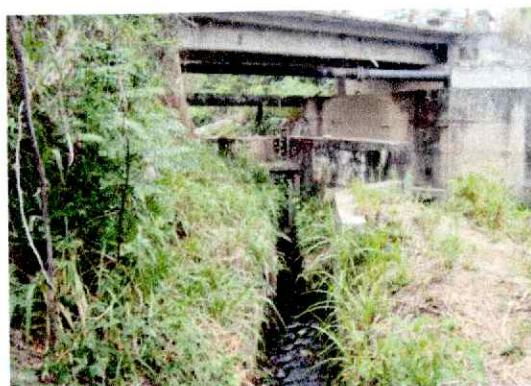
**Canal de derivación.** - Canal que conducía agua hacia el desarenador, enterrada de material concreto armado con

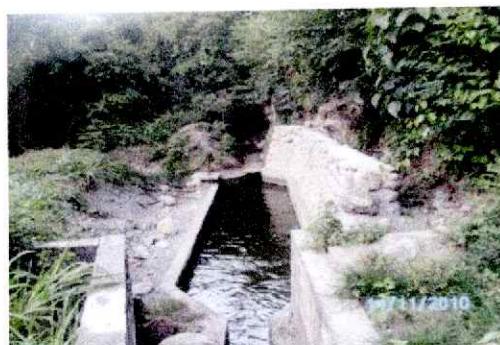
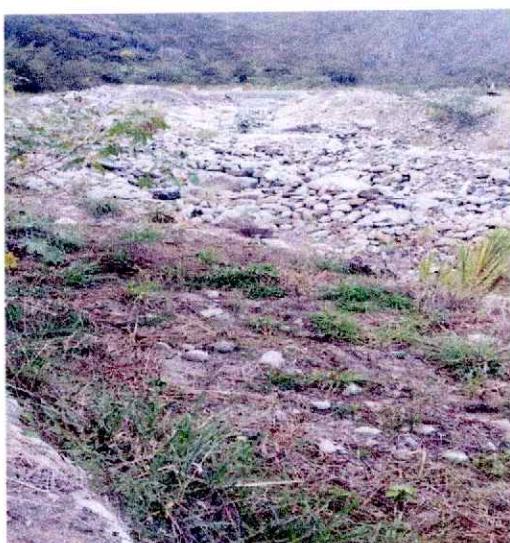
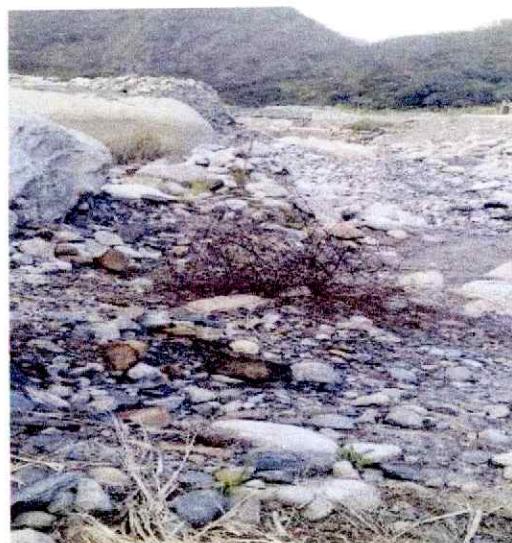
De concreto armado con aliviadero de limpia, con muro de contención de concreto armado, estructura que está enterrada por el aluvión.

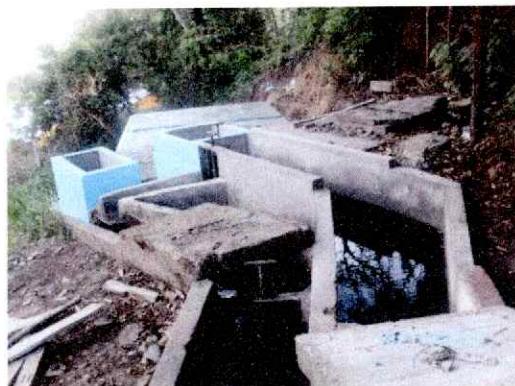
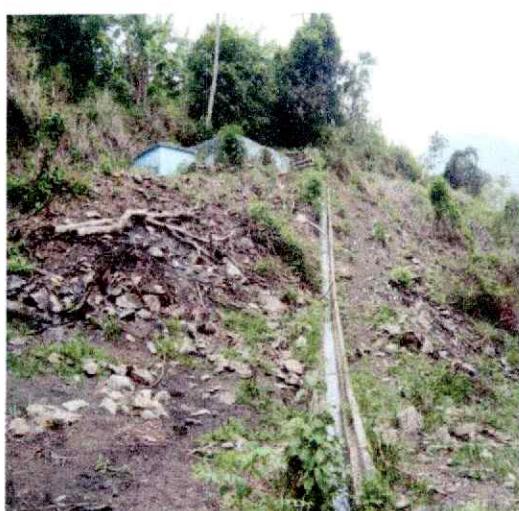
Caja distribución de agua

**Caja de distribución de agua.** - Estructura de concreto armado que distribuye agua al sistema de calentamiento de agua que a su vez distribuye agua a la batería de pozas de inducción hormonal y sala de incubación.

Estructura requiere de limpieza y mantenimiento de tanques y tapas

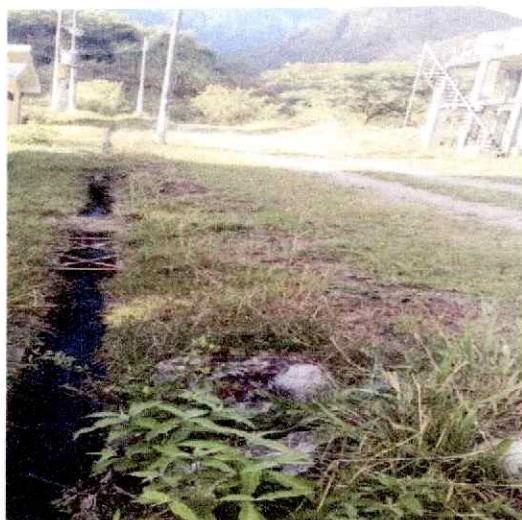
Caja cubierta por vegetación

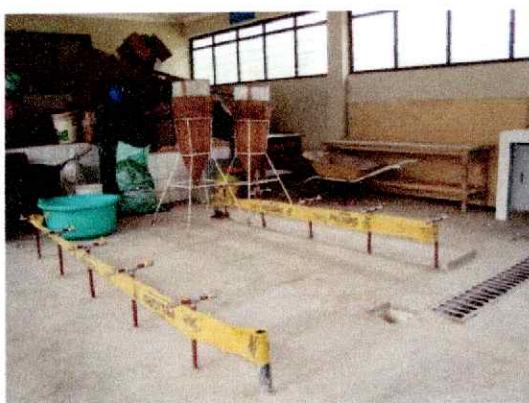
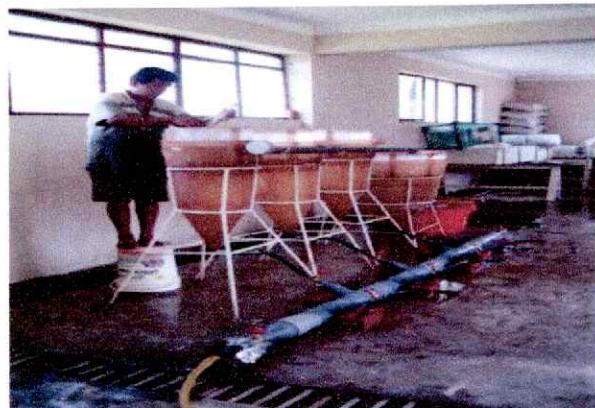
**Sala de incubación.** - Sistema de abastecimiento de agua, falta la instalación del sistema de abastecimiento de agua a las incubadoras verticales.

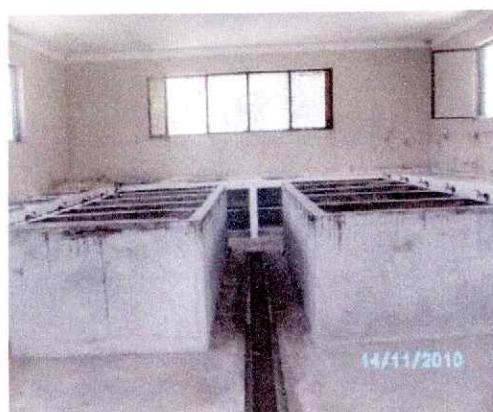
**Pozas de inducción hormonal.**- Falta limpieza, mantenimiento y reparación.

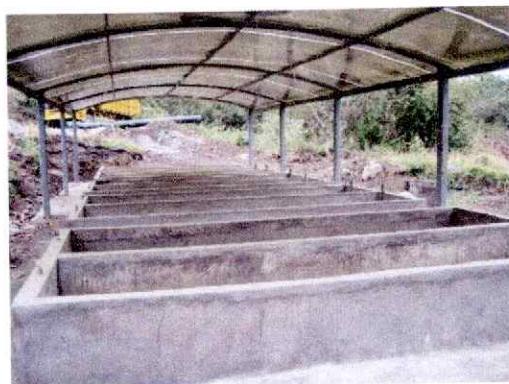
Falta mantenimiento y reparación, del sistema de grifos de agua, pozas y techo.

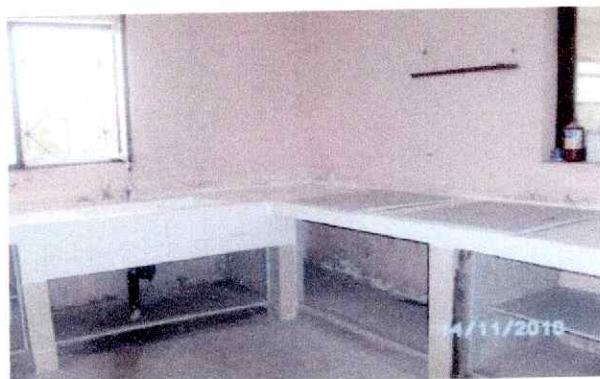
Falta limpieza y mantenimiento.

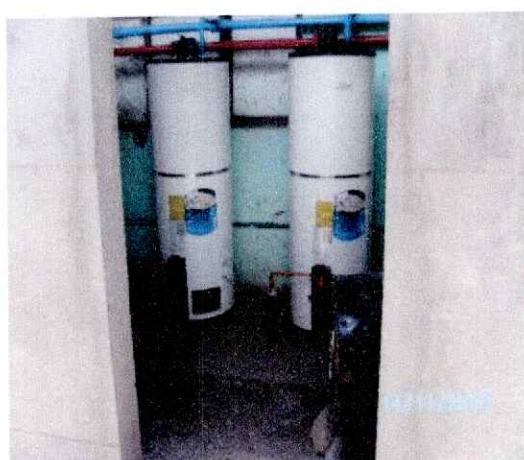
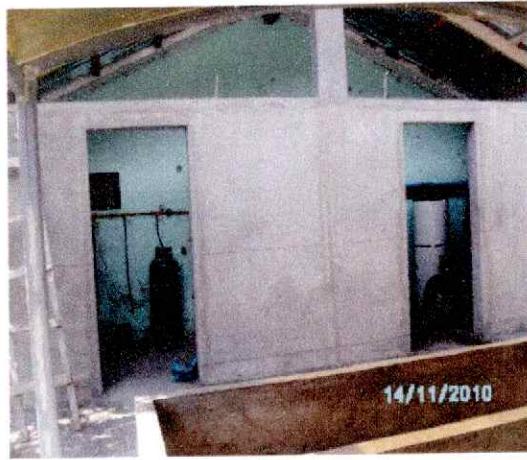
**Casetas de termotanques. -** Sistema que requiere de limpieza y puesta en funcionamiento, instalación de puertas metálica para dar seguridad.

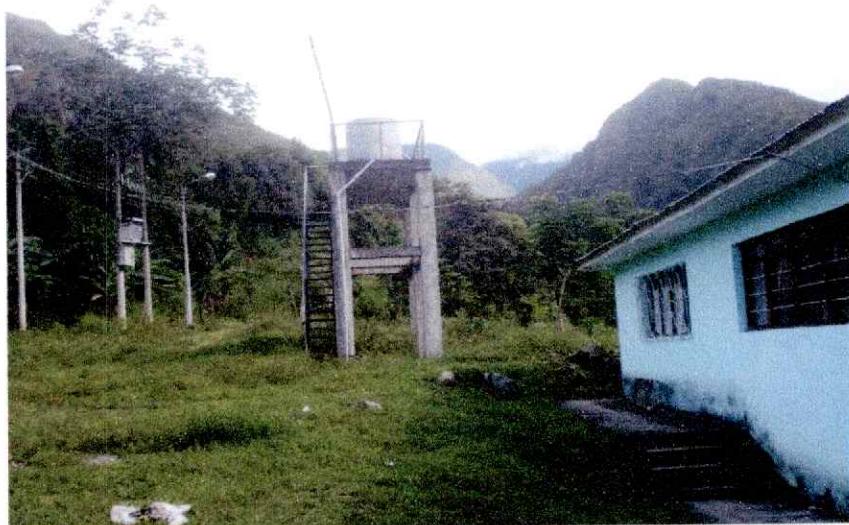
**Plataforma de tanques elevados**

**Plataforma de tanques elevados.** - Falta limpieza y mantenimiento base de tanques.

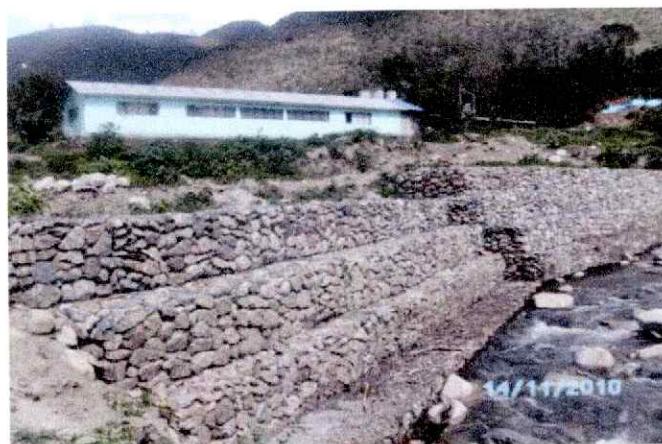
**Defensa ribereña.** - Ubicado a la altura de la sala de incubación y laboratorio, fue arrasado por el aluvión de febrero del 2019.

Requiere de la construcción nueva de un muro de contención de concreto armado, para dar protección a la sala de incubación y laboratorio.

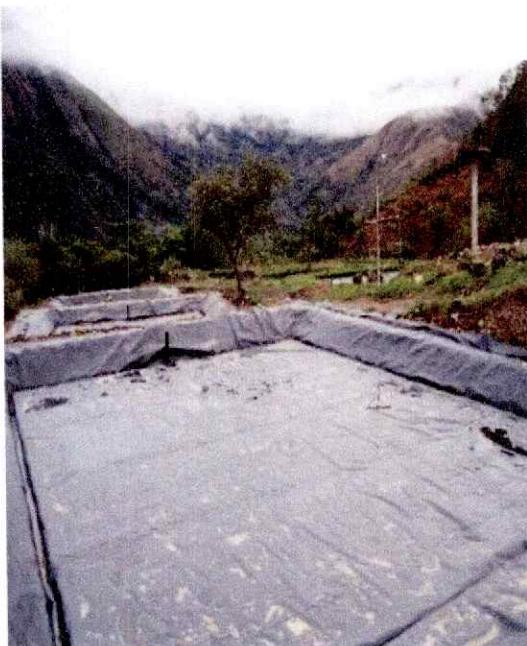
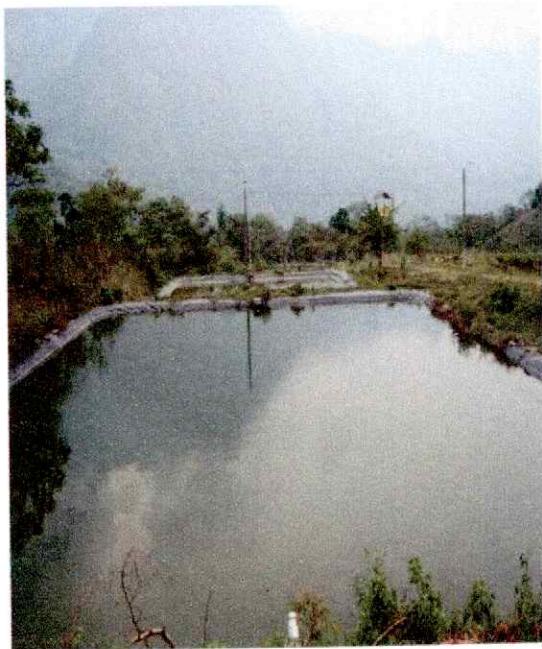
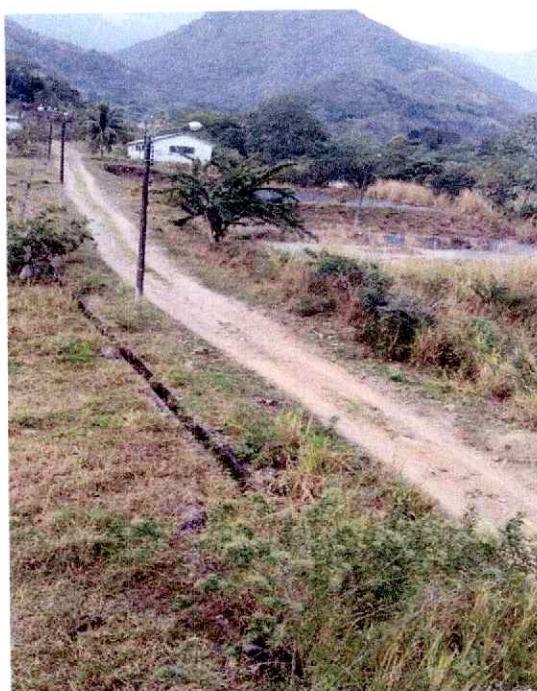
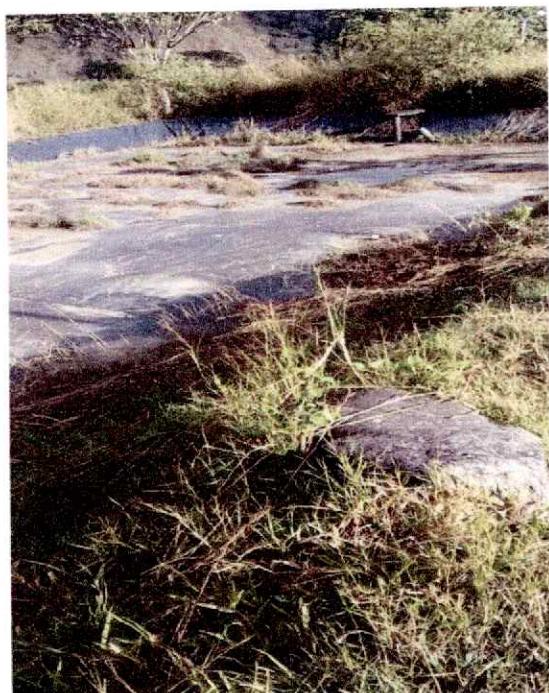
Requiere de limpieza y mantenimiento, reparación del sistema de desague de dos estanques.

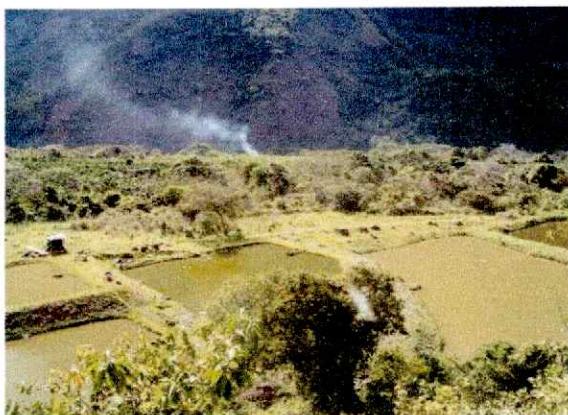
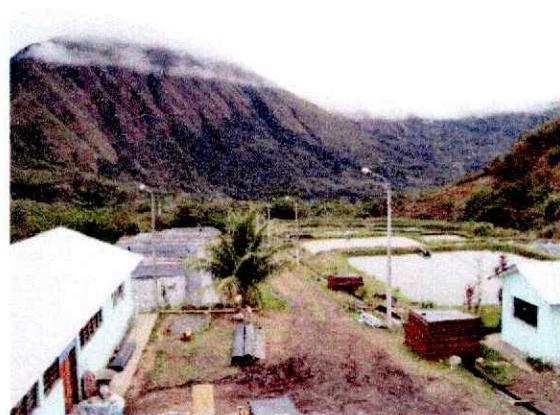
Requiere de trabajos de limpieza de maleza, nivelación y compactado de muros, pisos y diques, para su revestimiento con geomembrana

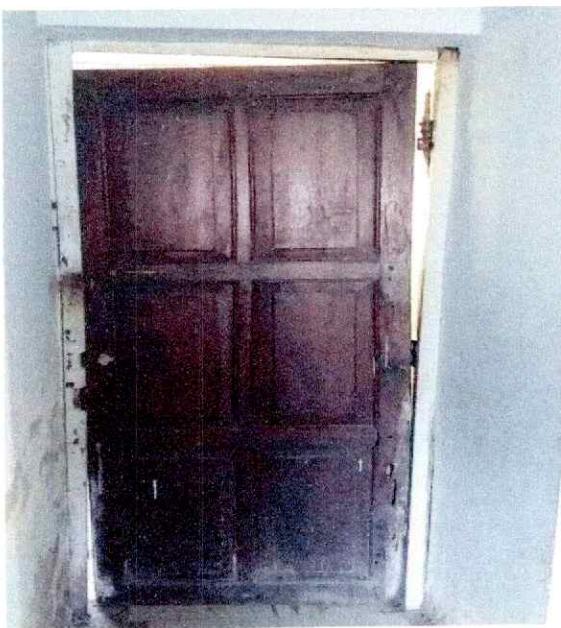
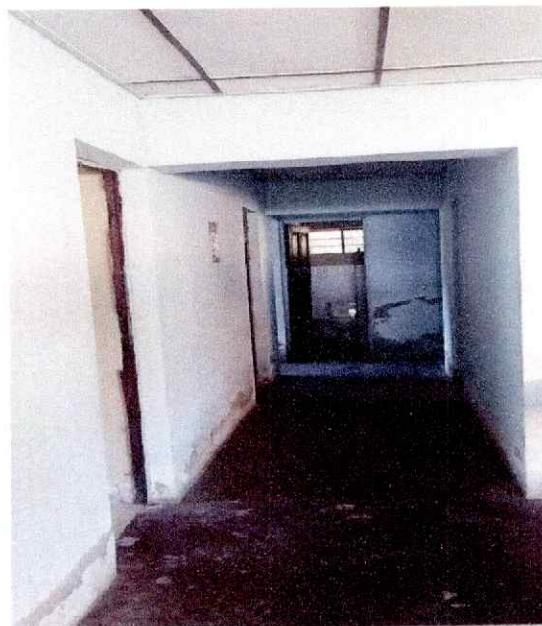
**Vivienda de Personal Técnico.** - Infraestructura con que 40 años de antigüedad, consta de 05 dormitorios, sal comedor y servicio higiénico – ducha.

Requiere cambio de techo, pisos, puertas, ventanas, ducha – servicio higiénico, nuevo sistema de abastecimiento de agua.

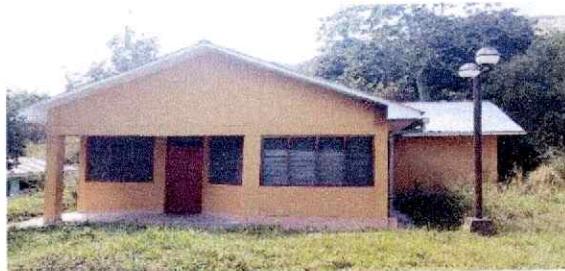
**Vivienda de huéspedes.** - Infraestructura construida el año 2012, consta de 04 dormitorios, sala - comedor – cocina, 02 servicio higiénico – ducha, lavandería.  
Falta limpieza y mantenimiento.

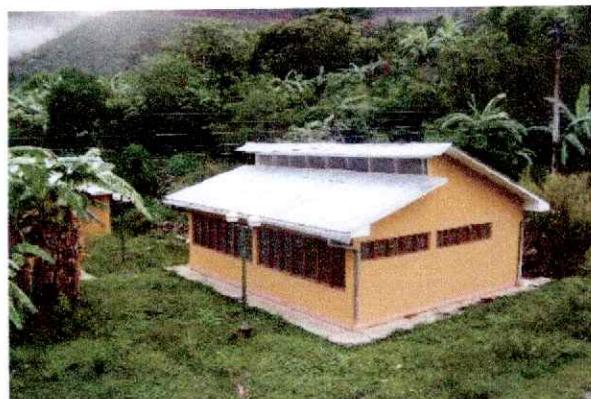
**Sala de capacitación.** - Infraestructura construida el año 2012, consta 01 ambiente y servicios higiénicos.  
Falta mantenimiento y reparación.

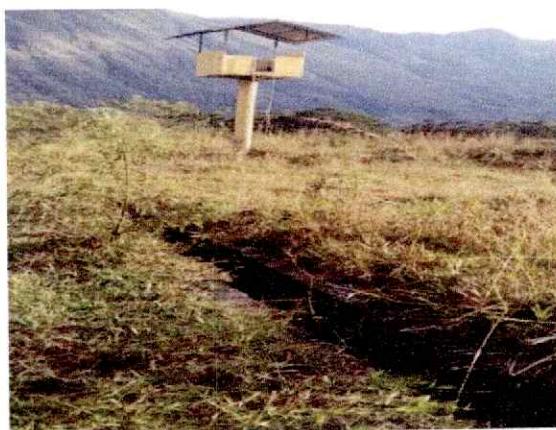
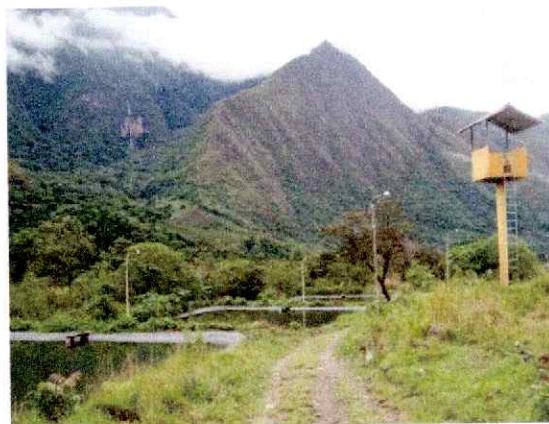
**Torreón de vigilancia.** - Infraestructura construida el año 2012.

- Falta limpieza y mantenimiento.

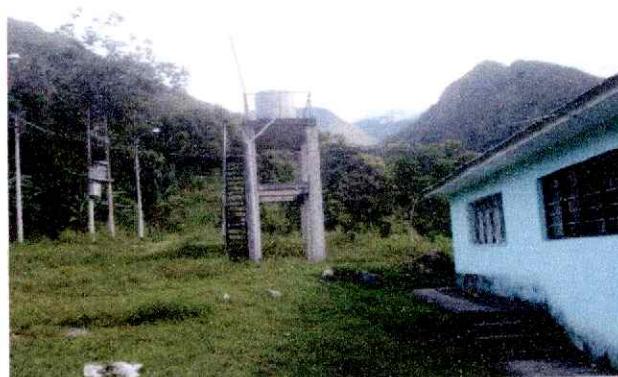
**Sub estación de energía eléctrica.** - Requiere de ampliación de iluminación para los estanques de tierra en la parte baja del Centro.

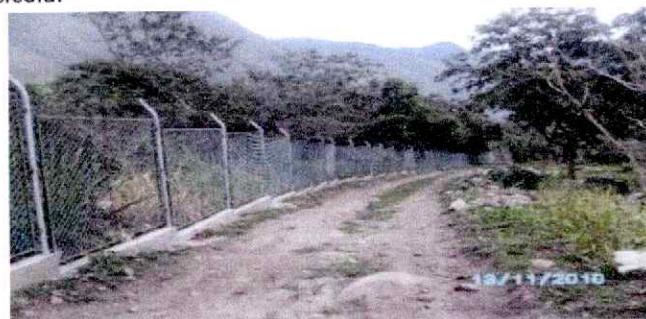
**Cerco perimétrico.** - Se tiene una puerta de acceso y un cerco perimétrico en 715.90 metros lineales, consta de postes metálicos y paneles con malla olímpica.

- Falta limpieza y mantenimiento.
- Falta completar el cerco perimétrico en 1,525.14 metros lineales, para dar seguridad al Centro Piscícola.
