Ministerio
de Agricultura y Riego

Sistema de Monitoreo y Alerta por Activación de Quebradas

Lima, abril del 2019

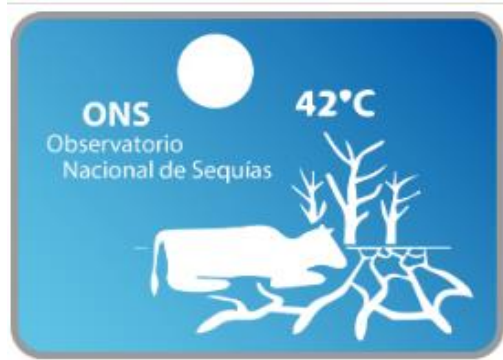
OBSERVATORIO NACIONAL DE SEQUÍA

Tipo de Sequía	SPI
Sequía Extrema	$SPI \leq -2.0$
Sequía Severa	$-2.0 < SPI \leq -1.5$
Sequía Moderada	$-1.5 < SPI \leq -1.0$
Sequía Leve	$-1.0 < SPI \leq -0.5$
No Sequía	$-0.5 < SPI \leq 0.5$
Humedad Leve	$0.5 < SPI \leq 1$
Humedad Moderada	$1 < SPI \leq 1.5$
Humedad Severa	$1.5 < SPI \leq 2$
Humedad Extrema	$SPI > 2.0$

Observaciones para Intercuenca Alto Madre de Dios
Valores del SPI para el mes actual:

SPI1: 0.6603569
 SPI12: 0.05973652
 SPI3: 1.604611
 SPI6: 0.8416315
 SPI9: 0.1200998

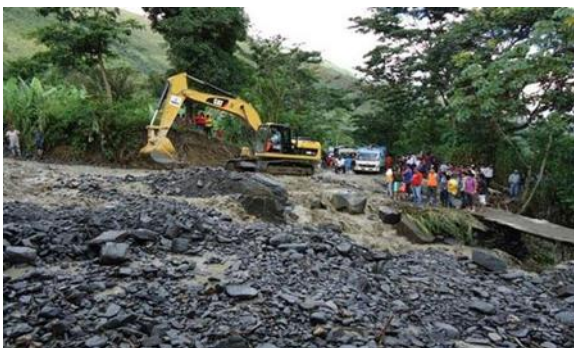
Se priorizaron **108 poblaciones**, considerando:

- Número de habitantes y viviendas
- Recurrencia del fenómeno
- Ubicación geográfica
- Cercanía a carreteras nacionales y regionales.

- Lima: 16
- Piura: 16
- Lambayeque: 15
- Ica: 15
- Tumbes: 17
- Ancash: 15
- La Libertad: 14

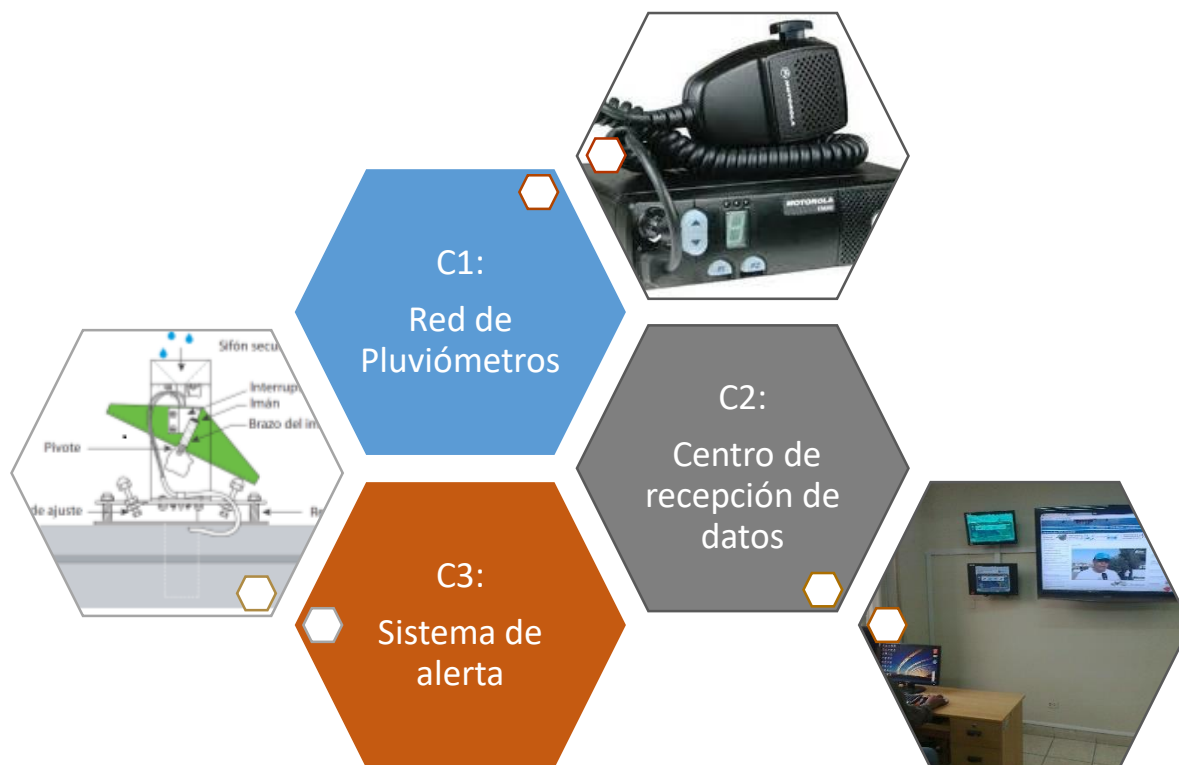
FORMULACIÓN

Red compuesta por 108 estaciones, cada una con los componentes siguientes:

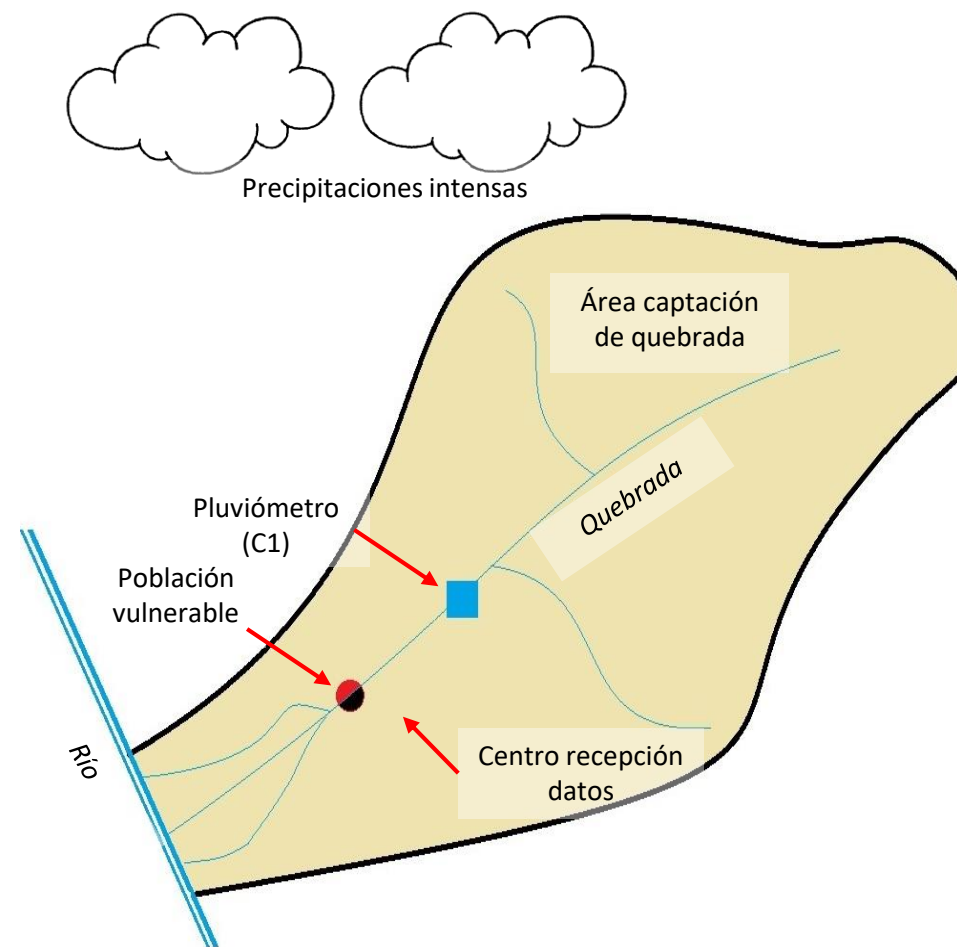
Cada estación se ubica en una quebrada, desde donde se registran los datos de lluvia, se transmiten y se publican.

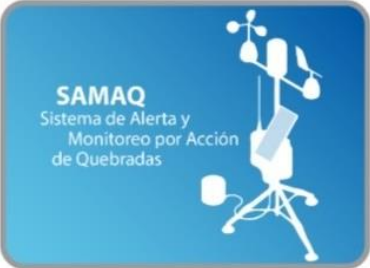
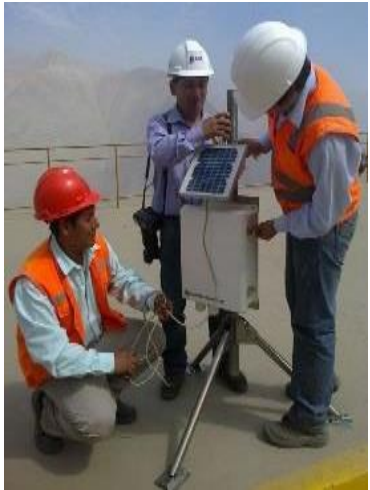
SUBSISTEMA DE MONITOREO Y ALERTA POR ACTIVACIÓN DE QUEBRADA

N°	Estación	Departamento
1	Qda. Arroyo Grande	ANCASH
2	Qda. Chucchun	ANCASH
3	Qda. Llacshahuanca	ANCASH
4	Qda. Rio Seco	ANCASH
5	Qda. Tomeque	ANCASH
6	Qda. La Arenita	LA LIBERTAD
7	Qda. La Culebra - El Higuero	LA LIBERTAD
8	Qda. La Monica	LA LIBERTAD
9	Qda. Leon	LA LIBERTAD
10	Qda. León Rio Seco	LA LIBERTAD
11	Qda. San Idelfonso	LA LIBERTAD
12	Qda. Capelania	ANCASH
13	Qda. Chamana	ANCASH
14	Qda. Llamarumi	ANCASH
15	Qda. Colpa - Chirimoyo	ANCASH
16	Qda. Jatun Parco	ANCASH
17	Qda. Cajayragra	ANCASH
18	Qda. del Tingo	LA LIBERTAD
19	Qda. Duendehuyco	LA LIBERTAD
