INFORME N° 076 -2023-GR CUSCO/GEREPRO-SGDP-Acui.

ASUNTO : Estado situacional Centros Piscícolas de Langui y Echarati

Centro Piscícola Langui

Centro Piscícola Echarati Echarati – La Convención - Cusco

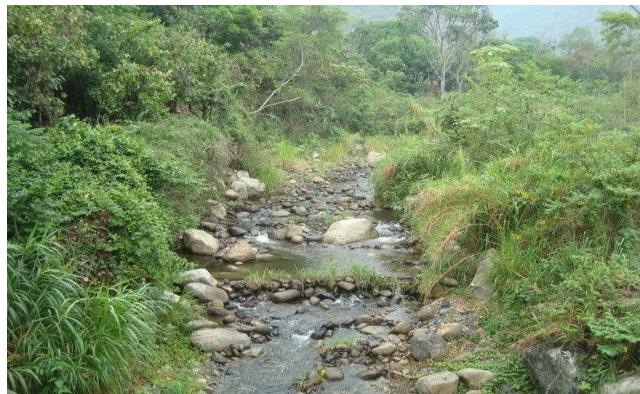
Riachuelo Cocabambilla

Sistema de captación de agua del riachuelo Coca bambilla, que el 08 de febrero del 2019, fue arrasado y/o enterrado por el aluvión, como consecuencia no se tiene abastecimiento de agua al Centro Piscícola, infraestructura de concreto armado con sistema de regulación de agua a través de tarjeta metálica y un tornillo sin fin, muros de contención y derivación de las aguas del riachuelo.

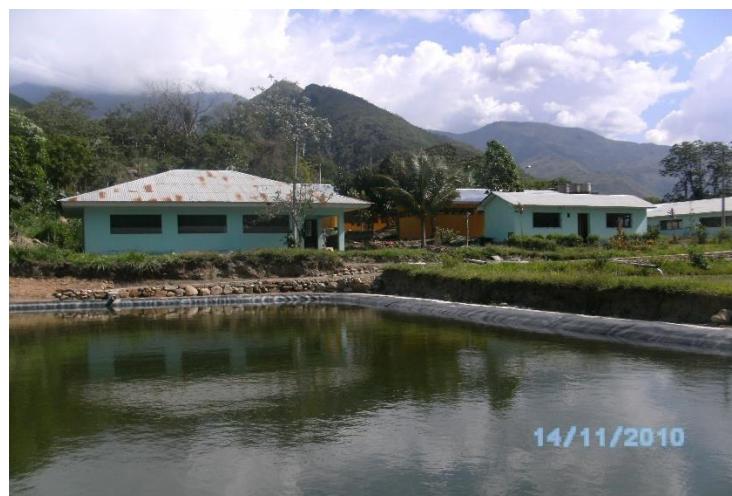
Vista de vivienda de personal y Oficina de jefatura

Vivienda de huéspedes.- Infraestructura construida el año 2012, consta de 04 dormitorios, sala - comedor – cocina, 02 servicio higiénico – ducha, lavandería.
Falta limpieza y mantenimiento.

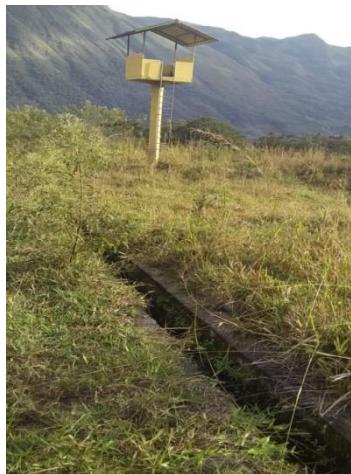
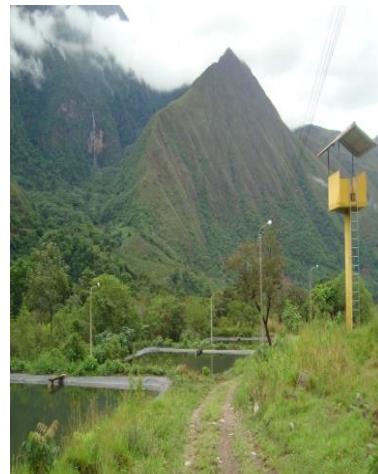
Sub estación de energía eléctrica.- Requiere de ampliación de iluminación para los estanques de tierra en la parte baja del Centro
