**OFICIO N° 636-2023-GR CUSCO/ GEREPRO.**

**ASUNTO : - INFORMA ESTADO SITUACIONAL DE CENTROS  
PISCICOLAS DE LA REGION CUSCO.**

### **INFORME N° 139-2023-GR CUSCO/GEREPRO/SGDP**

## Centro Piscícola Langui

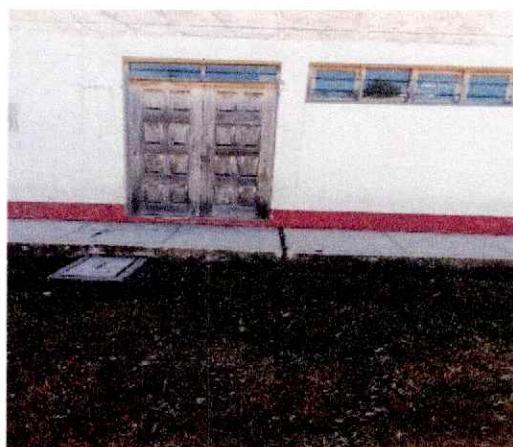
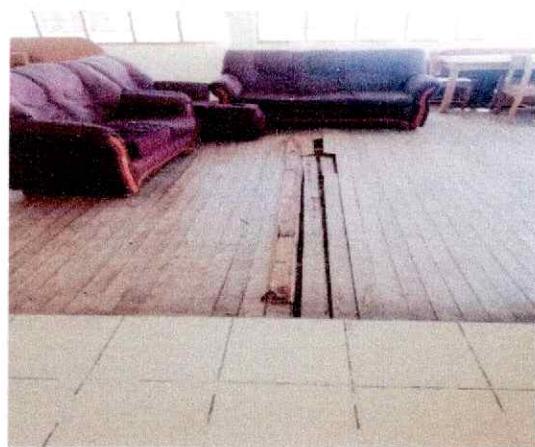
Falta realizar con cemento los muros, para proteger de la lluvia y su pronto deterioro.

- Cambio de piso de los ambientes que están con madera machihembrada por losetas.
- Cambio de puertas y marco de ventanas en general.
- Cambio de tejas por planchas de teja andina de los techos.
- Repintado de toda las infraestructuras piscícolas y complementarias.

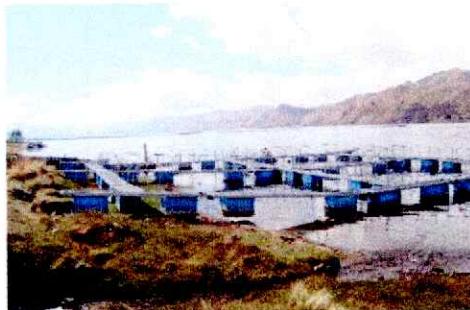
La batería de 12 jaulas flotantes están deterioradas por acción de los vientos, requieren de reparación y armado, soldadura de estructuras, cambio de gomas de butilo, cadenas de sujeción de estructuras, entre otras

**Estructuras que requieren de reparación**

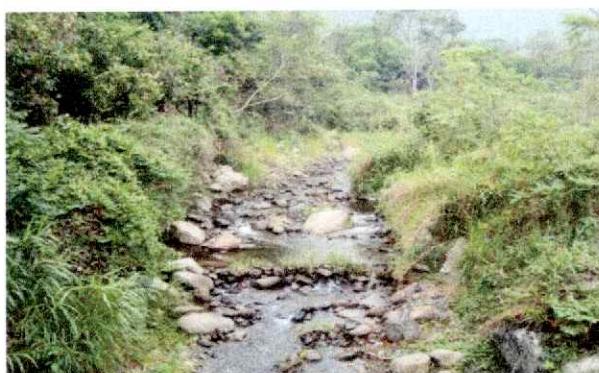
**Riachuelo Cocabambilla****Captación.-**

Sistema de captación de agua del riachuelo Coca bambilla, que el 08 de febrero del 2019, fue arrasado y/o enterrado por el aluvión, como consecuencia no se tiene abastecimiento de agua al Centro Piscícola, infraestructura de concreto armado con sistema de regulación de agua a través de tarjeta metálica y un tornillo sin fin, muros de contención y derivación de las aguas del riachuelo.

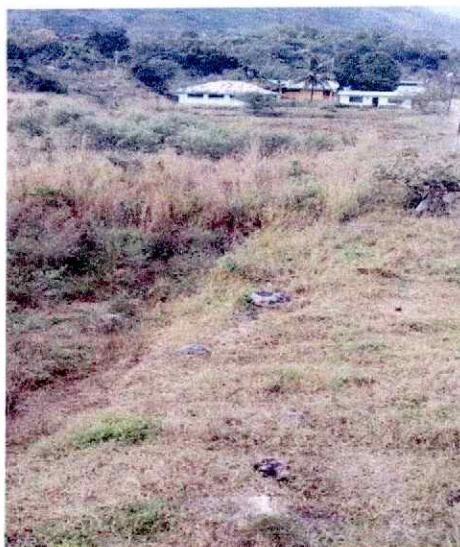
**Pozas de sedimentación recubiertas con geomembrana.-**

Requiere de limpieza de maleza

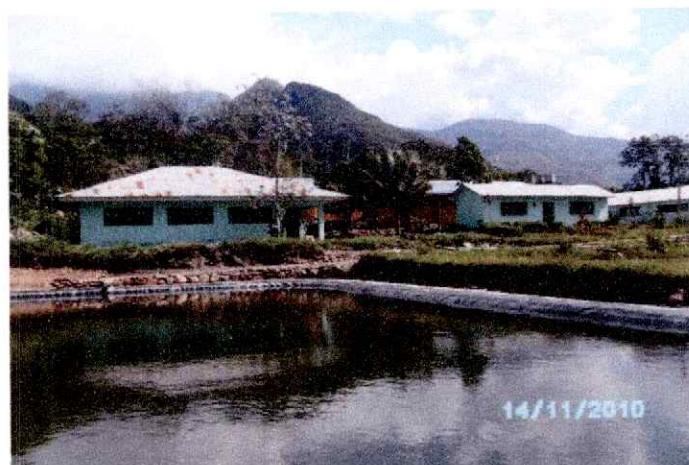
Vista de vivienda de personal y Oficina de jefatura
